## **ΔΙΠΛΩΜΑΤΙΚΗ ΕΡΓΑΣΙΑ**

**ΑΠΟΣΠΑΣΗ ΚΑΙ ΕΠΑΝΑΤΟΠΟΘΕΤΗΣΗ ΞΥΛΟΓΛΥΠΤΟΥ  
ΤΕΜΠΛΟΥ 18<sup>ΟΥ</sup> ΑΙΩΝΑ ΑΠΟ ΤΟ ΠΑΡΕΚΚΛΗΣΙΟ ΤΩΝ ΑΓΙΩΝ  
ΑΝΑΡΓΥΡΩΝ, ΤΗΣ Μ. ΜΟΝΗΣ ΒΑΤΟΠΑΙΔΙΟΥ: ΕΦΑΡΜΟΓΗ  
ΑΡΧΩΝ ΠΡΟΛΗΠΤΙΚΗΣ ΣΥΝΤΗΡΗΣΗΣ**

Φοιτήτρια: ΒΑΣΙΛΙΚΗ ΧΑΡΙΣΙΟΥ

**ΖΑΚΥΝΘΟΣ 2023**

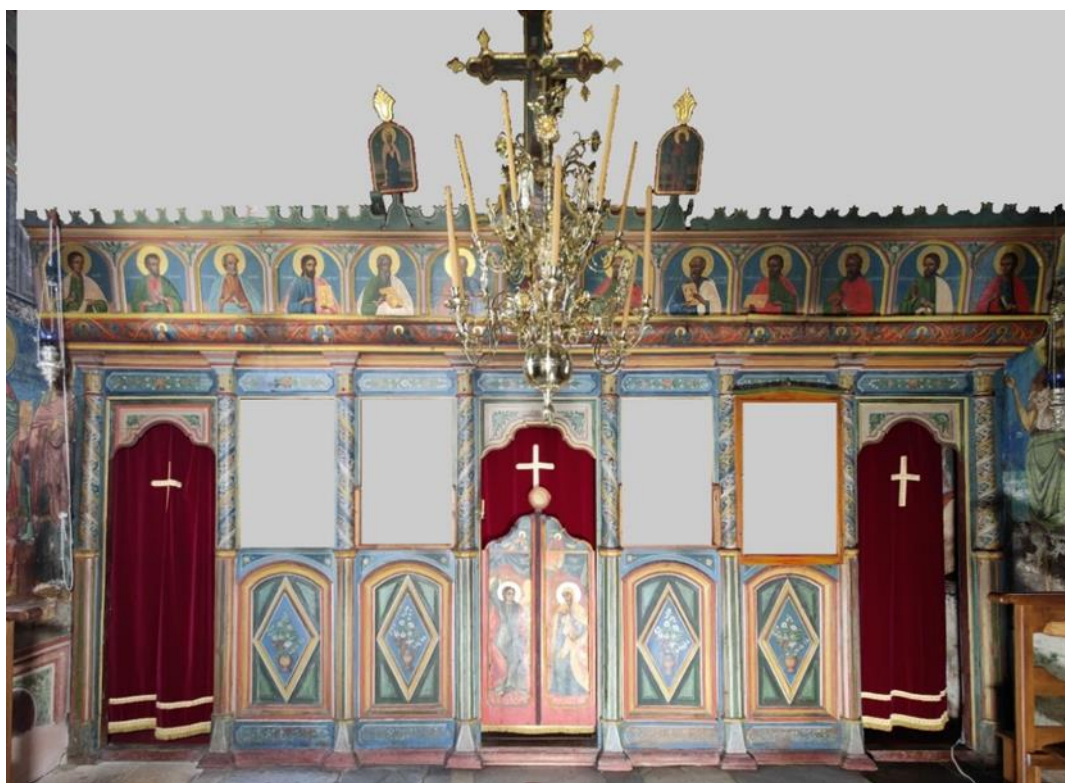
Εικόνα 7. Γενική άποψη του τέμπλου μέσα στον ναό (Πηγή: Χρ. Καρύδης)

με το πορτοκαλί στις ενδιάμεσες ζώνες (Εικόνα 7). Η επίδραση της κρητικής τέχνης είναι εμφανής στην θεματολογία (δοχεία με άνθη), ενώ οι πεσσίσκοι που εξέχουν στη βάση απαντώνται στα τέμπλα της Ηπείρου<sup>39</sup>. Η επιλογή των μοτίβων για κάθε ζώνη είναι συγκεκριμένη αποδίδοντας απόλυτη ομοιομορφία στο σύνολο. Συναντάμε πολύχρωμα φυτικά μοτίβα με σχηματοποιημένα άνθη, βάζα με λουλούδια, την άμπελο με τα χαρακτηριστικά κλήματα, ανθοδέσμες κ.α..

Η πρώτη ζώνη του τέμπλου περιλαμβάνει την βάση και τέσσερις γραπτές ποδιές ή ταμπλάδες (τέσσερα θωράκια μέγιστων διαστάσεων 76x40εκ.) που χωρίζονται μεταξύ τους με έξι κάθετους οκταγωνικούς κιονίσκους (Εικόνες 7, 13). Συνολικά υπάρχουν οχτώ κιονίσκοι στο τέμπλο, με τους δύο ακριανούς σχεδόν να εφάπτονται στην τοιχοποιία (Εικόνα 19). Οι πεσσίσκοι που προεξέχουν από την επιφάνεια του τέμπλου στην βάση, πατούν απευθείας στο δάπεδο, οι οποίοι ανεβαίνοντας παίρνουν την μορφή κολόνας και συνθέτουν κάθετα τις υπόλοιπες ζώνες του τέμπλου, καταλήγοντας στα σκαλιστά κιονόκρανα ύψους 15 εκ που συγκρατούν το τμήμα της Αμπέλου (Εικόνες 7, 11, 13).

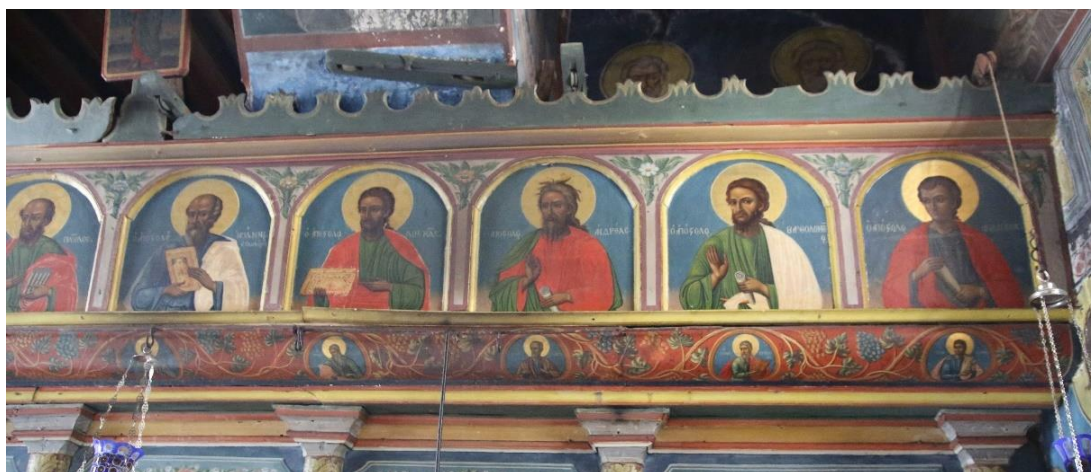
Εικόνα 9. Λεπτομέρεια της ζώνης του Αποστολικού από το δεξιό τμήμα. Εικονίζονται οι: Πάυλος, Ιωάννης ο Θεολόγος, Λουκάς, Ανδρέας, Βαρθολομαίος και Φίλιππος (Πηγή: Χρ. Καρύδης)

Αμέσως μετά ακολουθεί το *Αποστολικό*. Στη ζώνη αυτή εικονίζονται από αριστερά προς τα δεξιά οι Απόστολοι: ο Θωμάς, ο Ιάκωβος, ο Σίμων, ο Μάρκος, ο Ματθαίος, ο Πέτρος, ο ευλογών Χριστός, ο Παύλος, ο Ιωάννης ο Θεολόγος, ο Λουκάς, ο Ανδρέας, ο Βαρθολομαίος και τέλος ο Φίλιππος. Οι δώδεκα μορφές των Αποστόλων πλαισιώνουν εκείνη του Ιησού Χριστού που βρίσκεται στο κέντρο ακριβώς επάνω από την *Ωραία Πύλη* (Εικόνα 8). Οι εικόνες είναι τοποθετημένες μέσα σε δεκατρία κάθετα ξυλόγλυπτα ορθογώνια με αψιδωτές απολήξεις, τα οποία κοσμούνται ενδιάμεσα στον κενό χώρο ζωγραφικά με μικρές ανθοδέσμες σε ανοιχτόχρωμο φόντο (Εικόνες 7, 8, 9).

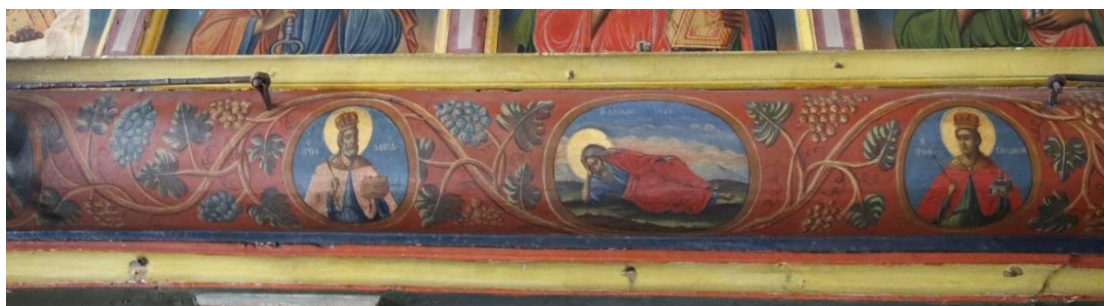
Εικόνα 10. Λεπτομέρεια από το κέντρο της ζώνης της Αμπέλου. Στο κεντρικό μετάλλιο εικονίζεται ξαπλωμένος ο προφήτης Ιεσσαί (Πηγή: Χρ. Καρύδης)

Στην επόμενη ζώνη, συναντάται το οριζόντιο τμήμα της αμπέλου να διατρέχει από άκρη σε άκρη το τέμπλο ενδιάμεσα από σκαλιστές λωρίδες τριών ζωγραφικών σειρών, πορτοκαλί, κίτρινο, πορτοκαλί. Ο φυλλοφόρος ελισσόμενος βλαστός της κληματίδας σε πορτοκαλί φόντο περιέχει ανά διαστήματα ζωγραφισμένα μετάλλια με τις μορφές προφητών (Εικόνες 7, 8, 9, 10). Η ζώνη αυτή είναι γνωστή κι ως η «*Ρίζα ή δένδρο του Ιεσσαί*»<sup>43</sup>. Πρόκειται για μια συμβολική αγιογραφική παράσταση, όπου εικονογραφείται το γενεαλογικό δένδρο της ενσάρκωσης του Ιησού Χριστού. Συνήθως σε αυτή την παράσταση ο Ιεσσαί αποδίδεται ξαπλωμένος, εκ του σώματος του οποίου βλασταίνει κορμός δένδρου, όπου σε κάθε του κλαδί απεικονίζονται κατά γενεαλογική σειρά βιβλικά πρόσωπα, κυρίως προφύτες όπως: ο Αβακούμ, ο Ιάκωβος, ο Ιερεμίας, ο Μωυσής, ο Σολομών, ο Ααρών, ο Ησαΐας, ο Γεδεών, ο Ιεζεκιήλ, ο Δανιήλ και τέλος ανά περιπτώσεις στην κορυφή του παρίσταται η βρεφοκρατούσα Θεοτόκος.

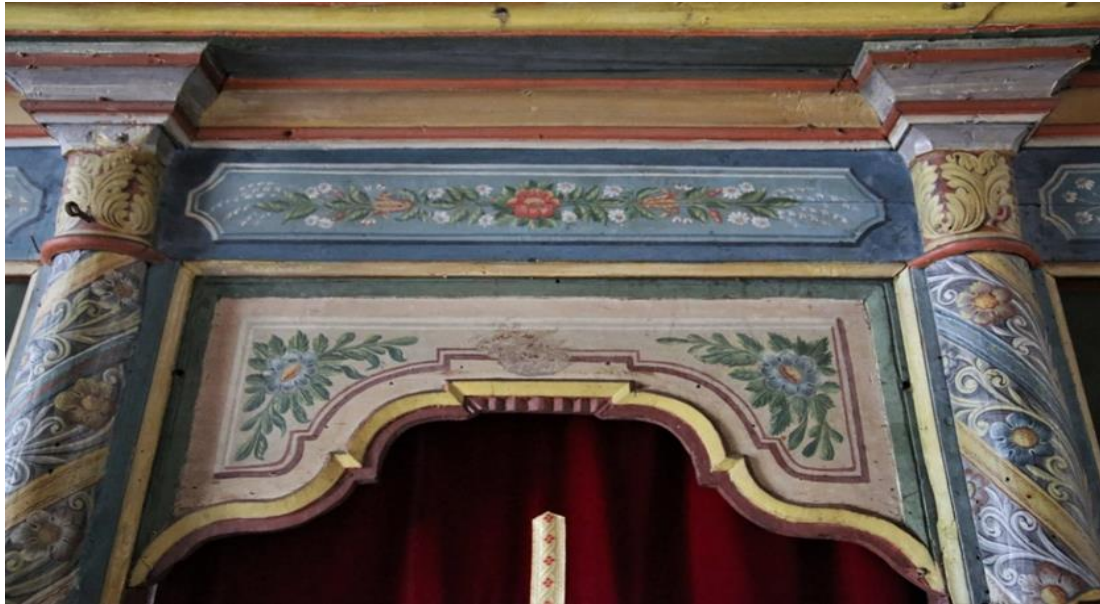
Εικόνα 11. Λεπτομέρεια από τον φυτικό διάκοσμο στο υπέρθυρο και το κεμέρι επάνω από την Ωραία Πύλη (Πηγή: Χρ. Καρύδης)

ζωγραφικό πλαίσιο που αντιγράφει το γενικό σκάλισμα, παρόλο που μπορεί να έχει κάποιες χρωματικές διαφορές στις περιμετρικές κορνίζες (Εικόνες 7, 11). Ακριβώς από επάνω εμφανίζονται τα κεμέρια. Πρόκειται για στενόμακρα μπλε ορθογώνια τμήματα, τα οποία καταλαμβάνουν κατά πλάτος όλο το τέμπλο σε αυτή την ζώνη (Εικόνα 7). Η ζωγραφική τους αποτελείται επίσης από μακρόστενα ορθογώνια μπλε πλαίσια που αντιγράφουν εκείνη της σκαλιστής επιφάνειας, εσωτερικά των οποίων βρίσκεται οριζόντια ανθική σύνθεση με κόκκινους ρόδακες στο κέντρο, οι οποίοι περικλείνονται με σειρά από βλαστούς κρίνων και φύλλα (Εικόνα 11).

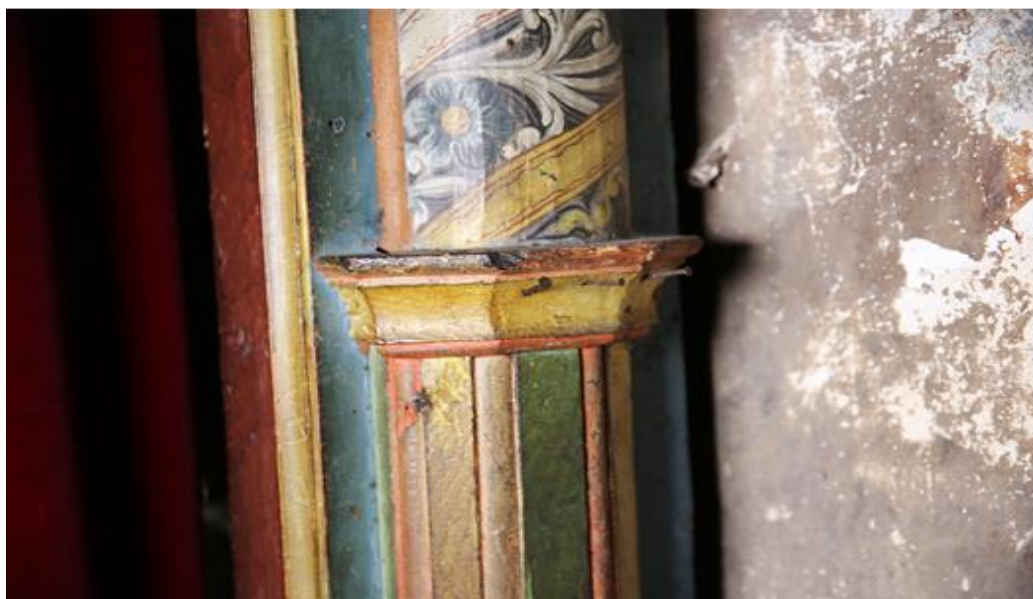
Εικόνα 12. Λεπτομέρεια εναλλαγής μοτίβου ενδιάμεσου κιονίσκου (Πηγή: Χρ. Καρύδης)

Οι ενδιαμέσοι κιονίσκοι που διαχωρίζουν τα θωράκια και δημιουργούν τα πλαίσια για τις δεσποτικές εικόνες, χωρίζονται καθέτως σε δύο διακοσμητικά μέρη. Στην κάτω ζώνη έχουν οκταγωνικό σχήμα, με διαφορετικό χρώμα (πράσινο, κίτρινο, λευκό, πορτοκαλί) σε κάθε επιφάνεια δημιουργώντας κάθετες πολύχρωμες λωρίδες (Εικόνα 12), ενώ στο ύψος των δεσποτικών εικόνων μετά από μία μικρή κίτρινη βάση ξεκινά φυτικός διάκοσμος με περιελισσόμενη κορδέλα σε λευκό, μπλε και κίτρινο χρώμα εναλλάξ, η οποία ελίσσεται ρυθμικά ανάμεσα από ανθέμια και ρόδακες<sup>44</sup>. Το συγκεκριμένο μοτίβο είναι όμοιο και στους συνολικά οκτώ κιονίσκους (Εικόνα 7).

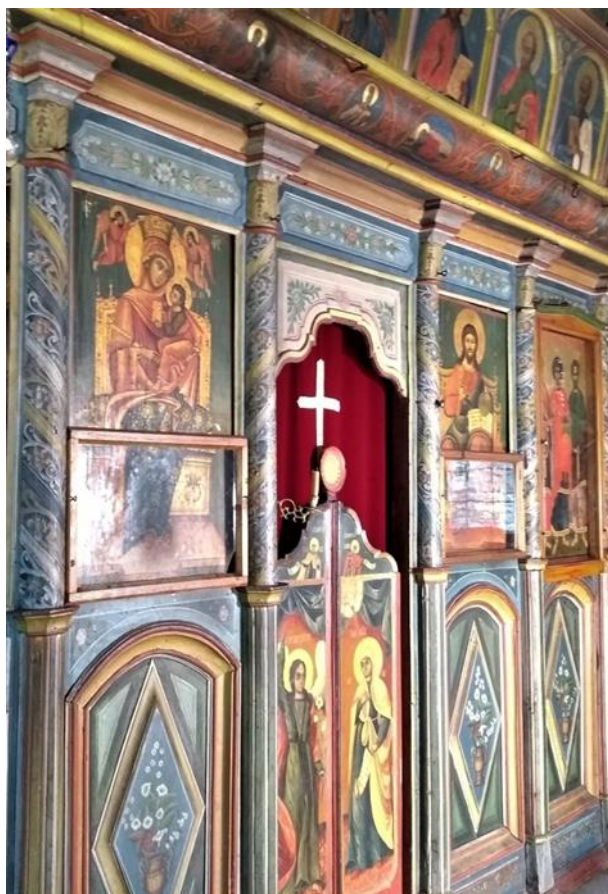
Εικόνα 13. Λεπτομέρεια κεντρικής ζώνης με τις δεσποτικές εικόνες και την Ωραία Πύλη (Πηγή: Χρ. Καρύδης)

Τα πλαίσια των δεσποτικών εικόνων ανοίγονται σε μεγάλα κενά στη μεσαία ζώνη. Στα σημεία αυτά τοποθετούνται οι λατρευτικές εικόνες που αντικρίζει ο πιστός εισερχόμενος στο κέντρο του ναού. Οι εκκλησιαστικές εικόνες αποτελούν την γέφυρα ανάμεσα στο θείο και τον άνθρωπο. Τα θεία πρόσωπα που αποδίδονται λειτουργούν ως προστάτες και κριτές των ανθρώπων που πλησιάζουνε προσευχόμενοι προς τα εκείνους. Για το λόγο αυτό οι κύριες μορφές που συναντώνται συνήθως είναι η Παναγία, ο Χριστός και ο τιμώμενος Άγιος. Στο συγκεκριμένο τέμπλο ωστόσο, υπάρχει δύο φορές η εικόνα της Παναγίας Βρεφοκρατούσα, πρώτα σε μια λιτή στάση<sup>45</sup> έχοντας αγκαλιά το θείο βρέφος σε σκούρο φόντο, όπου το ένδυμα της Θεοτόκου έχει μωβ απόχρωση, ενώ ακριβώς δίπλα σε μια νεότερη απόδοση της Βρεφοκρατούσας, αυτή τη φορά ένθρονη ανάμεσα σε δύο αγγέλους, εστεμμένη, με κόκκινο ένδυμα σε σκούρο πράσινο φόντο. Συνεχίζοντας, στην δεξιά πλευρά του τέμπλου υπάρχει η εικόνα του Ιησού Χριστού Παντοκράτωρ, ένθρονο σε σκούρο πράσινο φόντο και τέλος, η εικόνα των τιμώμενων Αγίων αυτού του ναού, των Αγίων Αναργύρων, Κοσμά, Παντελεήμων και Δαμιανού. Οι Άγιοι αποδίδονται σε χρυσό φόντο όρθιοι ο ένας δίπλα στον άλλον, κρατώντας τα ιατρικά τους εργαλεία. (Εικόνα 13).

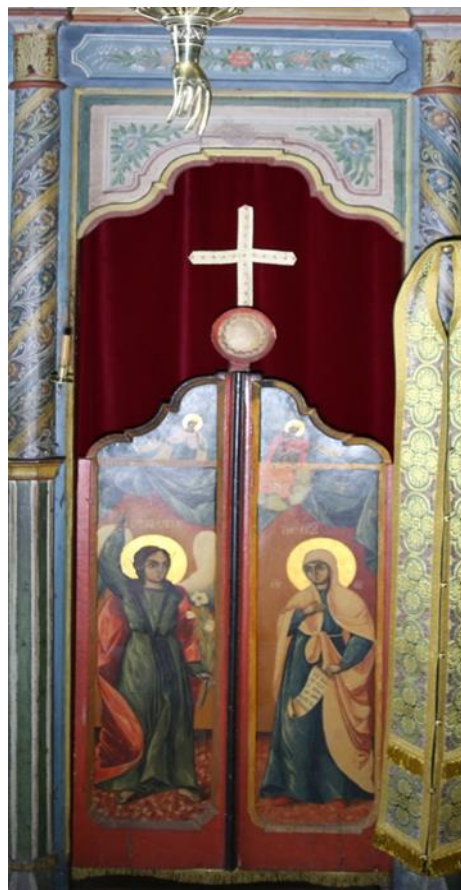
Εικόνα 14. Λεπτομέρεια διακόσμησης των βημοθύρων της Ωραίας Πύλης (Πηγή: Χρ. Καρύδης)

Τα βημόθυρα<sup>46</sup> της κεντρικής πύλης στην συγκεκριμένη περίπτωση κοσμούνται με τα δύο βασικά πρόσωπα της σκηνης του Ευαγγελισμού, της δεόμενης Θεοτόκου στα δεξιά και του αρχαγγέλου στα αριστερά. Οι σκηνές αυτές χωρίζονται εσωτερικά σε δύο κάθετες ζώνες, με τους προφήτες Σολομώντα και Δαβίδ αντίστοιχα να πλαισιώνουν στο πάνω μέρος τις μεγαλύτερες παραστάσεις των κεντρικών μορφών (Εικόνα 14).

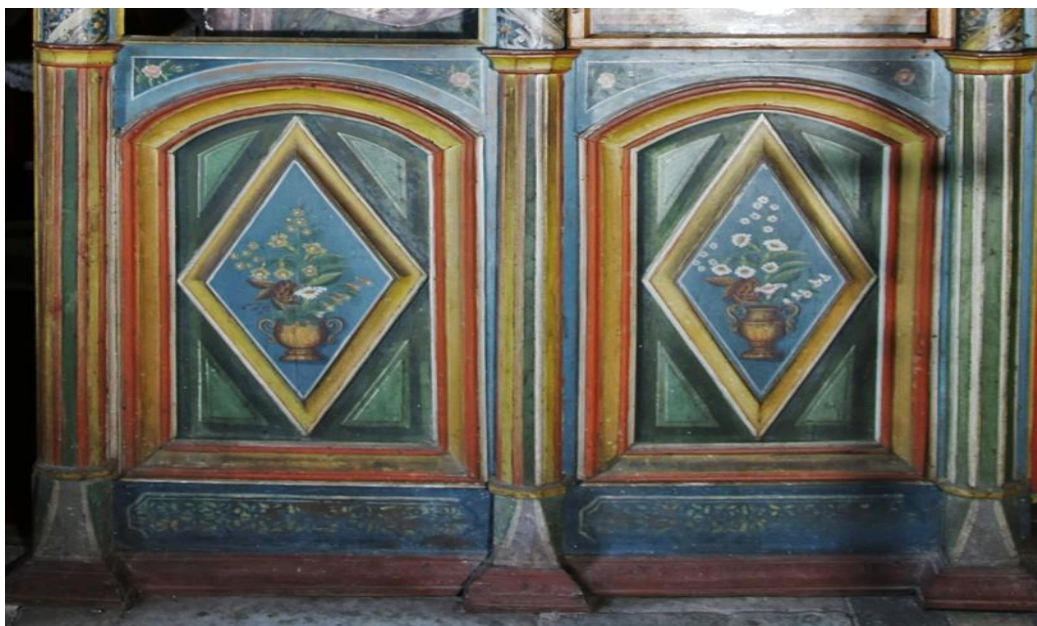
Εικόνα 15. Λεπτομέρεια κάτω ζώνης με τα δύο αριστερά θωράκια και τους ενδιάμεσους κιονίσκους (Πηγή: Χρ. Καρύδης)

Τέλος, η κατώτερη ζώνη συντίθεται από τέσσερα στενόμακρα ορθογώνια θωράκια και οχτώ κιονίσκους. Ο ταμπλάς που πλαισιώνει τα θωράκια γεμίζει την συνολική επιφάνεια και είναι ζωγραφισμένος επάνω και κάτω με ανθικά μοτίβα (ρόδακες) σε μπλε φόντο, ενώ οι ποδιές είναι διακοσμημένες με μικρότερα κάθετα ξυλόγλυπτα ορθογώνια με αψιδωτές απολήξεις, μέσα στα οποία εγγράφεται εξώγλυφος κίτρινος ρόμβος, εντός του οποίου εικονίζονται αμφορείς με άνθη. Στις εκατέρωθεν ποδιές της Ωραίας Πύλης τα ψιλόλιγνα βάζα κοσμούνται με λουλούδια, όπου κυριαρχούν οι λευκοί κρίνοι, ενώ οι δύο παραπλεύρως των βοηθητικών θυρών

φέρουν κοντότερα και πιο στρογγυλά βάζα με το ίδιο ανθικό μοτίβο, όπου σε αυτή την περίπτωση κυριαρχούν οι κίτρινοι κρίνοι (Εικόνα 15).

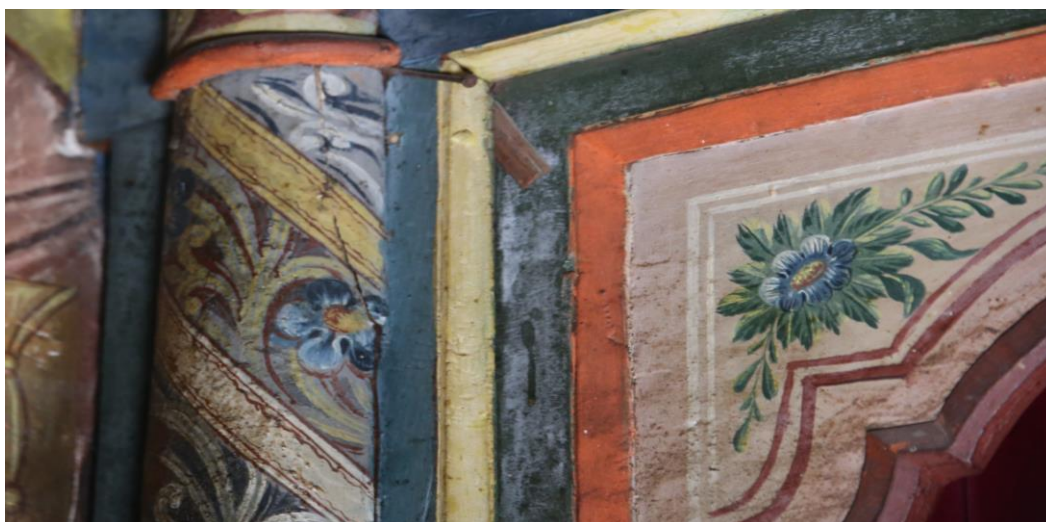
Εικόνα 16. Λεπτομέρεια της τελευταίας αριστερής κολώνας κάτω από το κιονόκρανο όπου παρατηρείται το στρώμα του οξειδωμένου βερνικιού επάνω στην ζωγραφική επιφάνεια (Πηγή: Χρ. Καρύδης)

παρατηρείται η ύπαρξη επιχρίσματος βερνικιού<sup>48</sup>, το οποίο γίνεται πιο αισθητό στα σημεία όπου το φως προσπίπτει επάνω στην επιφάνεια πλαγίως (Εικόνα 16), αλλά και από την συνολική γυαλάδα που δίνει στην επιφάνεια του τέμπλου (Εικόνα 17).

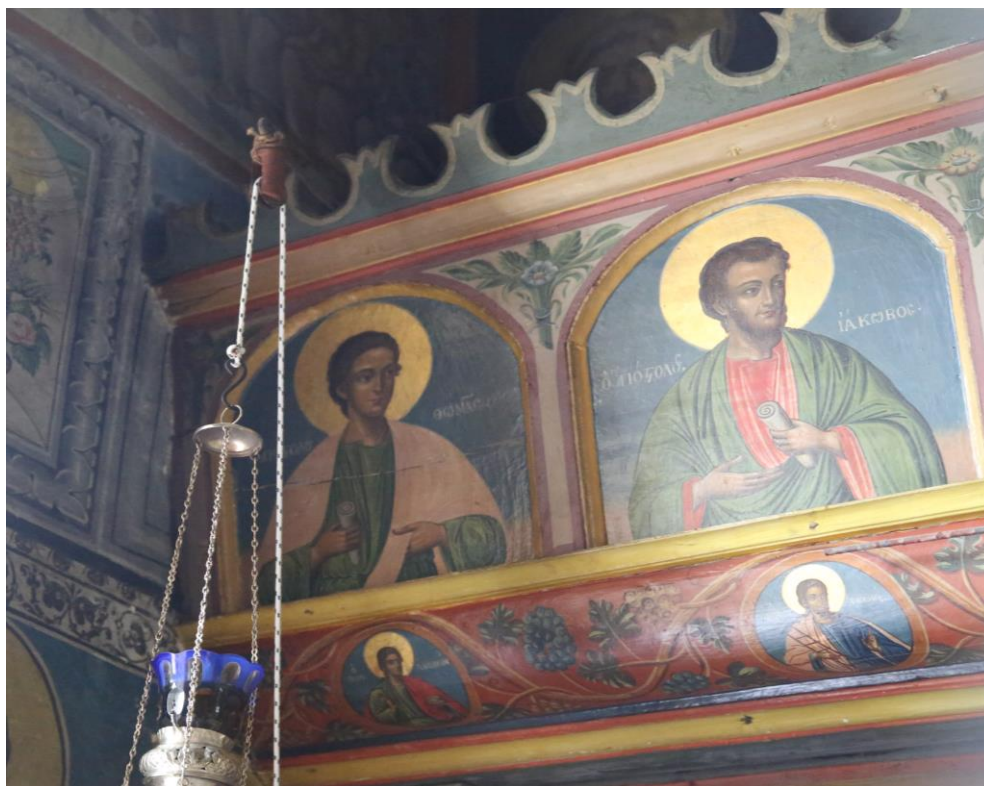
Εικόνα 17. Λεπτομέρεια από την άνω ζώνη στο αριστερό άκρο του τέμπλου, παρατηρείται η γυαλάδα του επιχρίσματος επάνω στην ζωγραφική (Πηγή: Χρ. Καρύδης)

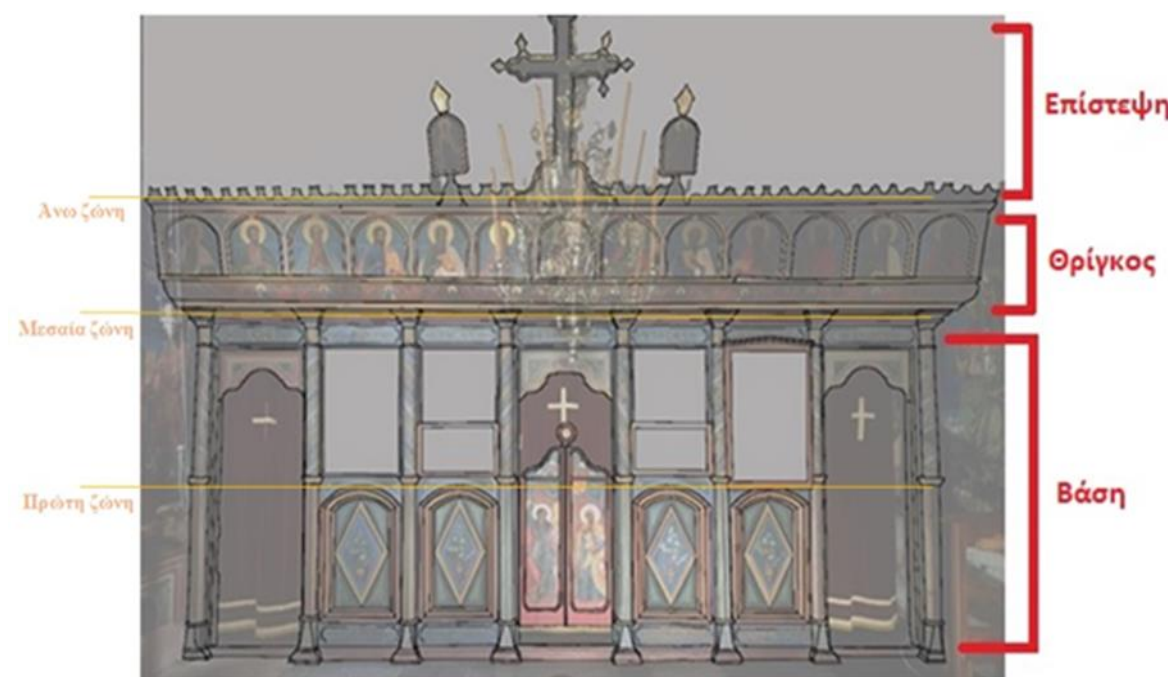
Εικόνα 18. Γενική διάταξη ζωνών και τμημάτων του τέμπλου (Πηγή: Χρ. Καρύδης)

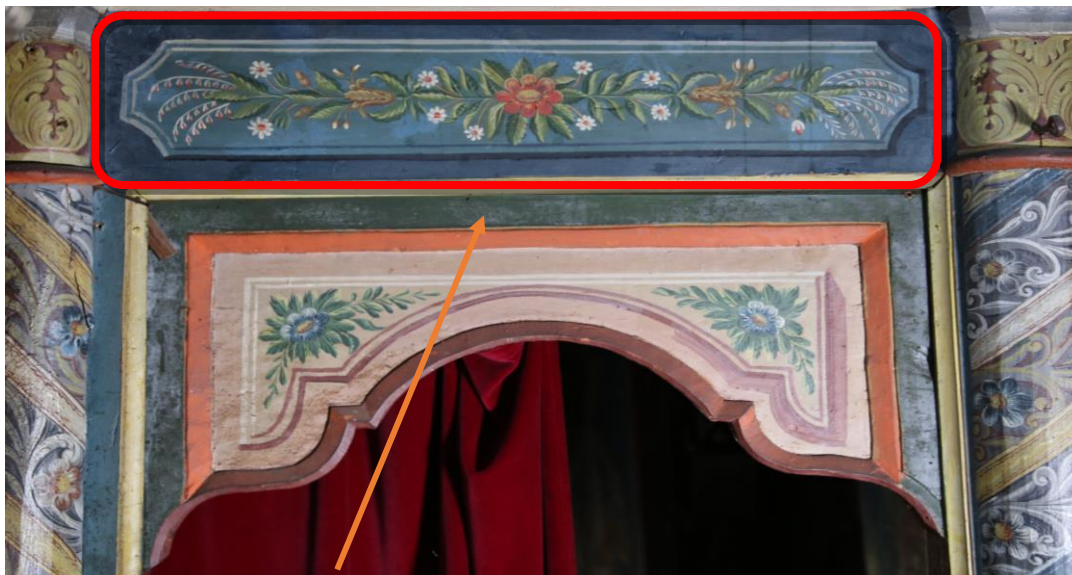
Εικόνα 19. Λεπτομέρεια από το **κεμέρι** της κεντρικής πύλης (Πηγή: Χρ. Καρύδης)

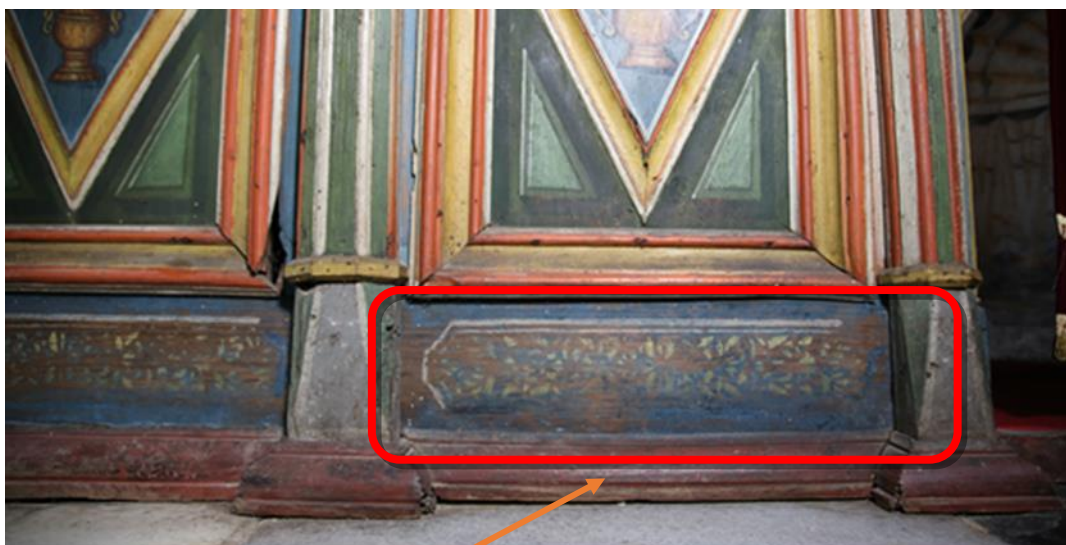
Εικόνα 20. Λεπτομέρεια από τον **κάτω κεταμπέ/ κεμέρι** που βρίσκεται εκατέρωθεν από τον ταμπλά του θωρακίου (Πηγή: Χρ. Καρύδης)

Στην γενική διάταξη των τέμπλων, στο κεντρικό κλίτος αναφέρεται το τμήμα των κάτω **κεταμπέδων** (ορθογώνιοι ταμπλάδες μέγιστων διαστάσεων 70x16,5εκ.) που συναντάται συνήθως επάνω από τα θωράκια και κάτω από τις δεσποτικές εικόνες. Στην συγκεκριμένη περίπτωση το τμήμα αυτό απουσιάζει, με τις δεσποτικές εικόνες της μεσαίας ζώνης να εφάπτονται ακριβώς επάνω στα ζωγραφισμένα σανιδώματα από τα θωράκια. Θα μπορούσε πάντως ως κάτω **κεταμπές** να θεωρηθεί το μπλε ορθογώνιο τμήμα ακριβώς επάνω από την βάση των πεσσίσκων (Εικόνα 20), για το λόγο ότι φέρει παρόμοιο διακοσμητικό μοτίβο (στενόμακρα μπλε ορθογώνια τμήματα) και διάταξη όπως εκείνης που συναντάται στα **κεμέρια** (Εικόνα 19), τα οποία θεωρούνται και **άνω κεταμπέδες**. Οι ορθογώνιοι αυτοί ταμπλάδες, τέσσερις στον αριθμό, φέρουν το ίδιο μοτίβο. Αν και λόγω της φθοράς το σχέδιο δεν σώζεται

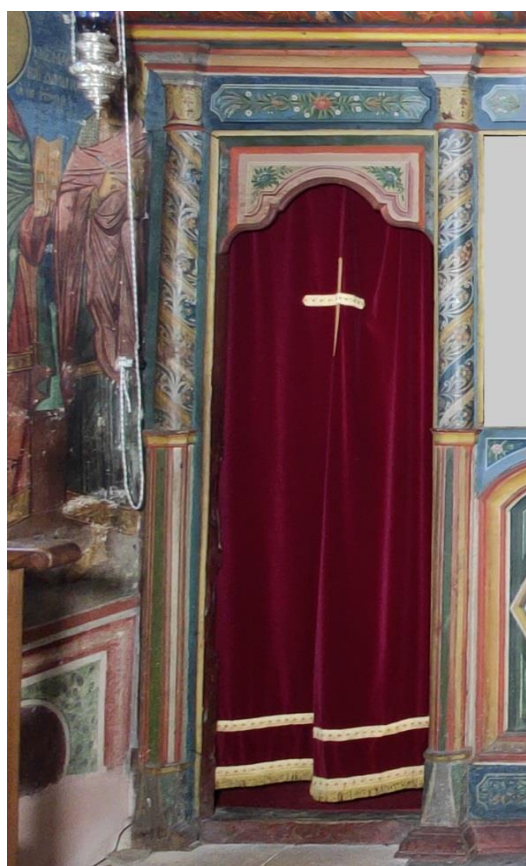
Εικόνα 21. Λεπτομέρεια από την αριστερή βοηθητική πύλη. Η ακριανή κολόνα σχεδόν εφάπτεται στην τοιχοποιία (Πηγή: Χρ. Καρύδης)

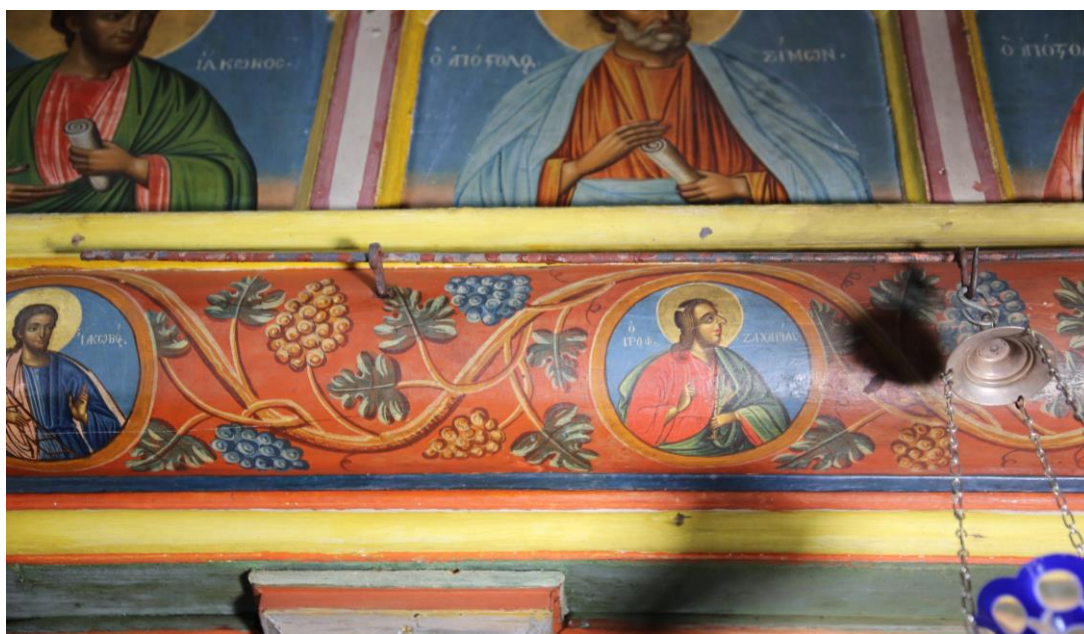
Εικόνα 23. Λεπτομέρεια από την ζώνη της Αμπέλου. Φαίνονται οι χρωματισμένο μεταλλικοί ράβδοι στήριξης (Πηγή: Χρ. Καρύδης)

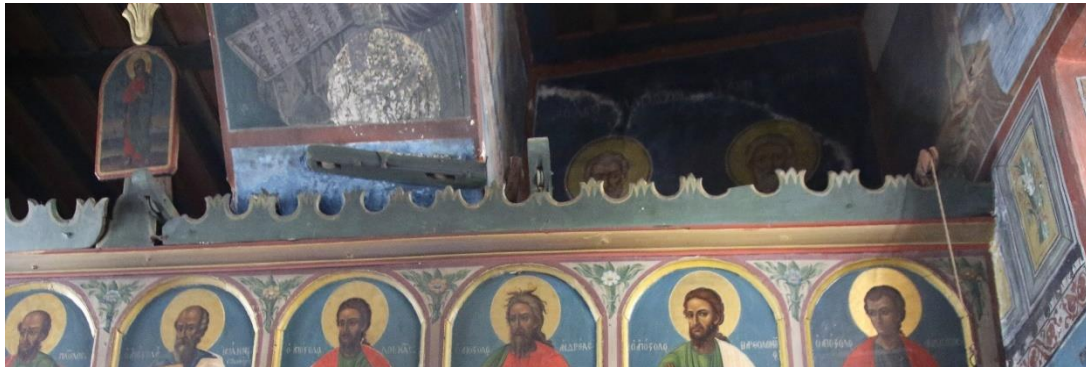
Εικόνα 24. Λεπτομέρεια από την διακοσμητική απόληξη πάνω από την ζώνη του Αποστολικού (Πηγή: Χρ. Καρύδης)

τέμπλο, με επαναλαμβανόμενα ξυλόγλυπτα μοτίβα σε οδοντωτό θέμα με ενδιάμεσες αυλακώσεις που θυμίζουν κύμα ή και απόληξη οχύρωσης πύργου (Εικόνα 24). Η ζώνη αυτή δημιουργεί ένα ομοιόμορφο αισθητικά αποτέλεσμα, καθώς χρωματικά και ανατομικά ταιριάζει με την βάση του σταυρού και των λυπηρών. Τμήμα της διακοσμητικής λωρίδας φαίνεται να έχει προσαρτηθεί στην τοιχοποιία σε σημεία επαφής (Εικόνα 25), είτε ίσως λόγω έλλειψη χώρου, είτε για ζήτημα στήριξης της κατασκευής.

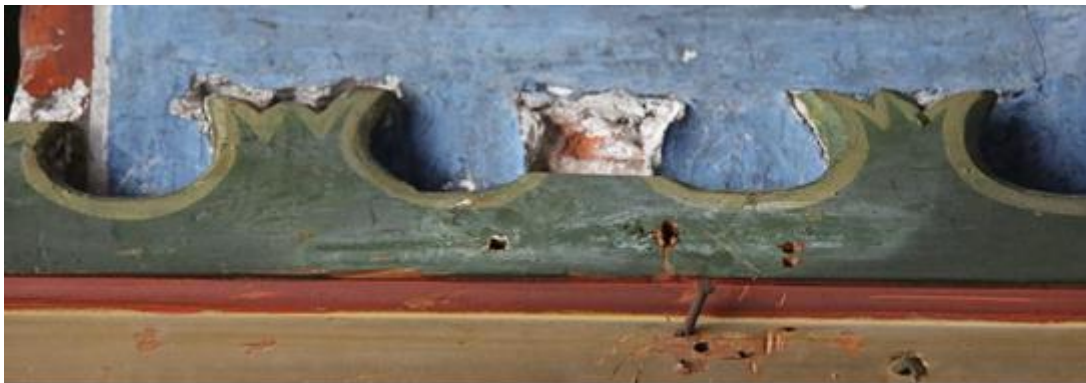
Εικόνα 25. Λεπτομέρεια απώλειας πρόσθετου ξυλόγλυπτου διακόσμου, ορατή η ένωση με την τοιχοποιία (Πηγή: Χρ. Καρύδης)

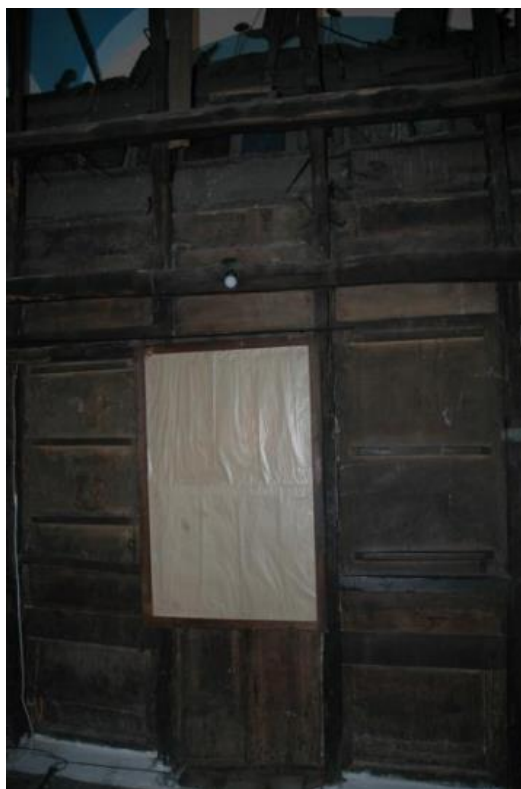
Εικόνα 26. Πίσω όψη κεντρικού κλίτους τέμπλου Ι.Ν. Παμμεγίστων Ταξιαρχών, Τσαγκαράδα Πηλίου (Πηγή: Στ. Νάκου)

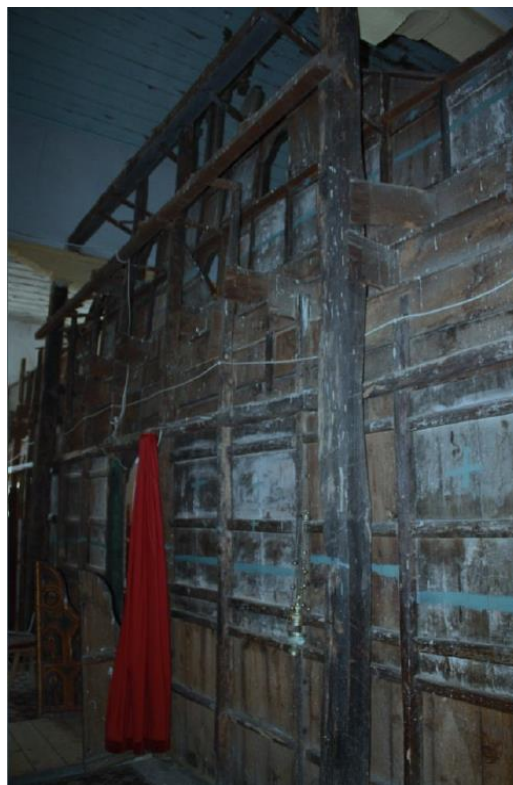
Εικόνα 27. Πίσω όψη τέμπλου Ι.Ν. Αγίου Δημητρίου, Ξηροχωρίου (Πηγή: Α. Κουσουλά)

Συνήθως τέτοιες κατασκευές αποτελούνται από πολλά κομμάτια ξύλου που συνδέονται μεταξύ τους με διάφορους τρόπους, όπως για παράδειγμα καρφιά, βίδες, κόλλες, κ.α.. Σύμφωνα με το κείμενο της Στουφής-Πουλημένου Ι.: «Σε αρκετούς ναούς της Ελλάδος στις τέσσερις γωνίες της προχωρήσεως του Ιερού Βήματος ... έβαιναν τέσσερα ισοδύναμα, ψηλά στηρίγματα. Τα στηρίγματα αυτά ήταν όμοια με τα υπόλοιπα στηρίγματα του φράγματος ή διαφοροποιούνταν από αυτά ως προς το ύψος ή τη μορφή.»<sup>53</sup>. Επομένως, ο τρόπος στησίματος των τέμπλων δεν διαφέρει πολύ από περίσταση σε περίσταση. Ακολουθεί συνήθως την βασική αρχή της κεντρικής οριζόντιας δοκού που επάνω της στηρίζονται τα υπόλοιπα κάθετα και οριζόντια ξύλινα τμήματα, όπως ταμπλάδες, δοκοί κ.α. (Σχέδιο VII). Η διαφοροποίηση έχει να κάνει περισσότερο με τον τρόπο στήριξης των τμημάτων της επίστεψης και αναλόγως τον σχηματισμό του κτηρίου, αν υπάρχουν για παράδειγμα καμάρες ή είναι ανοιχτός ορθογώνιος χώρος στο σημείο όπου αναπτύσσεται το τέμπλο (Εικόνες 27, 28).

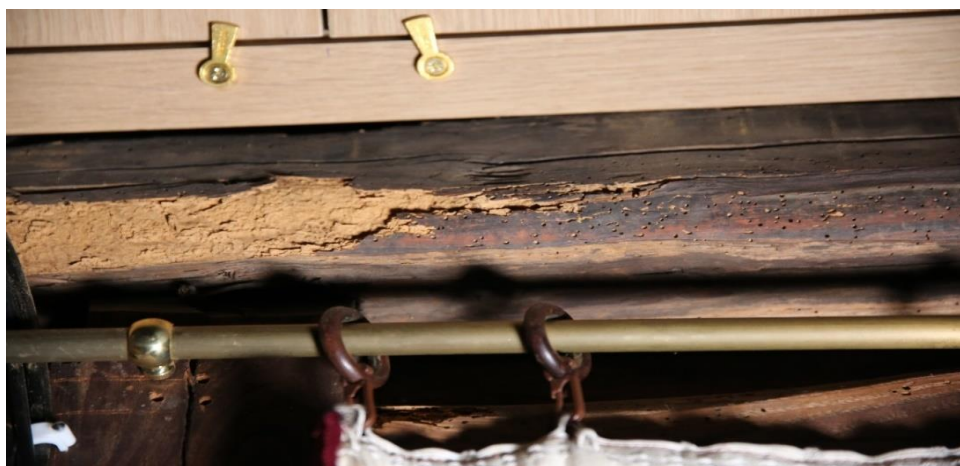
*Εικόνα 29. Λεπτομέρεια της απώλειας υλικού, λόγω σαθροποίησης της επιφάνειας του ξύλου στο κεντρικό δοκάρι στήριξης στην πίσω όψη (Πηγή: Χρ. Καρύδης)*

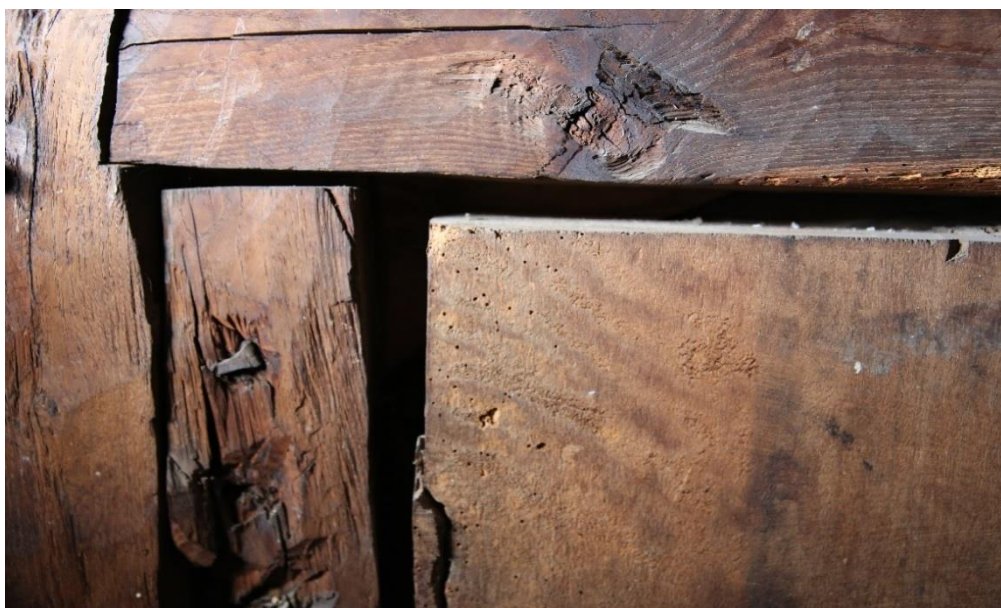
*Εικόνα 31. Λεπτομέρεια από τον μεταλλικό σύνδεσμο (Πηγή: Χρ. Καρύδης)*

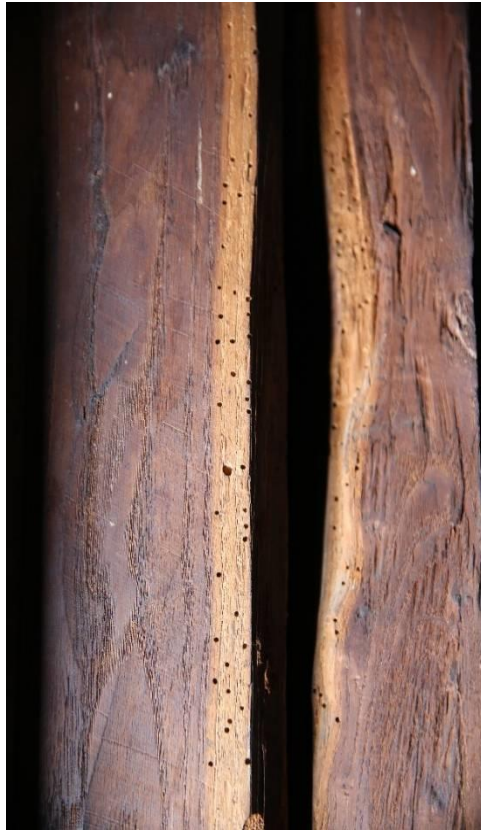
*Εικόνα 32. Λεπτομέρεια από τα δοκάρια στήριξης, τα οποία εμφανίζουν προσβολή από ξυλοφάγα έντομα και ενδιάμεσο κενό, λόγω κατασκευής (Πηγή: Χρ. Καρύδης)*

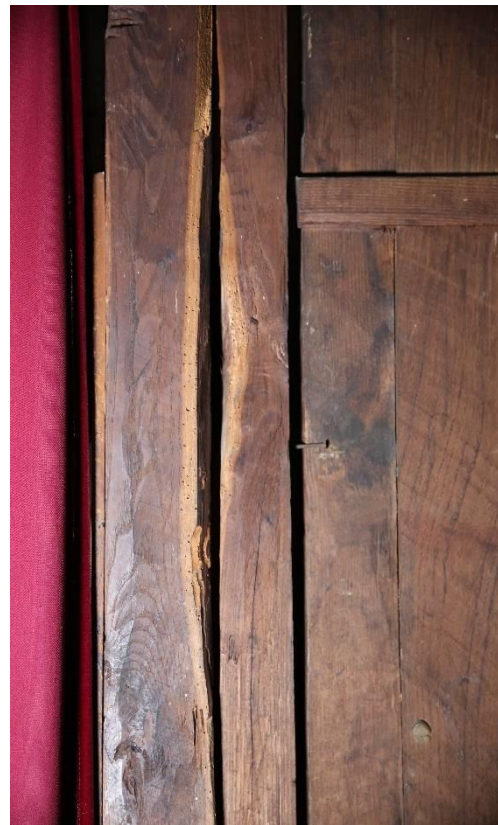
*Εικόνα 33. Λεπτομέρεια από τα δοκάρια στήριξης. Υπάρχουν εκδορές, απώλεια υλικού, προσβολή από ξυλοφάγα και ένα καρφί άγνωστης χρηστικότητας (Πηγή: Χρ. Καρύδης)*

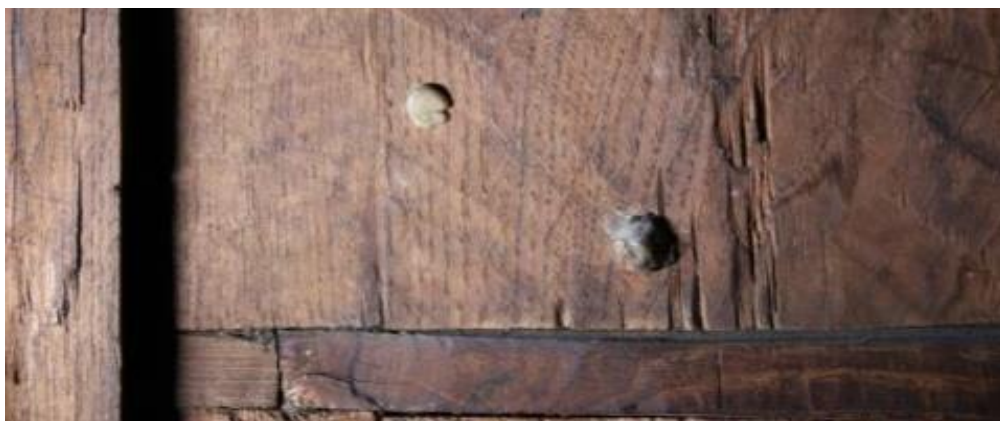
Εικόνα 34. Λεπτομέρεια εκδορών, μεταλλικού συνδέσμου και επικαθήσεων κεριού επάνω στην επιφάνεια του ξύλου (Πηγή: Χρ. Καρύδης)

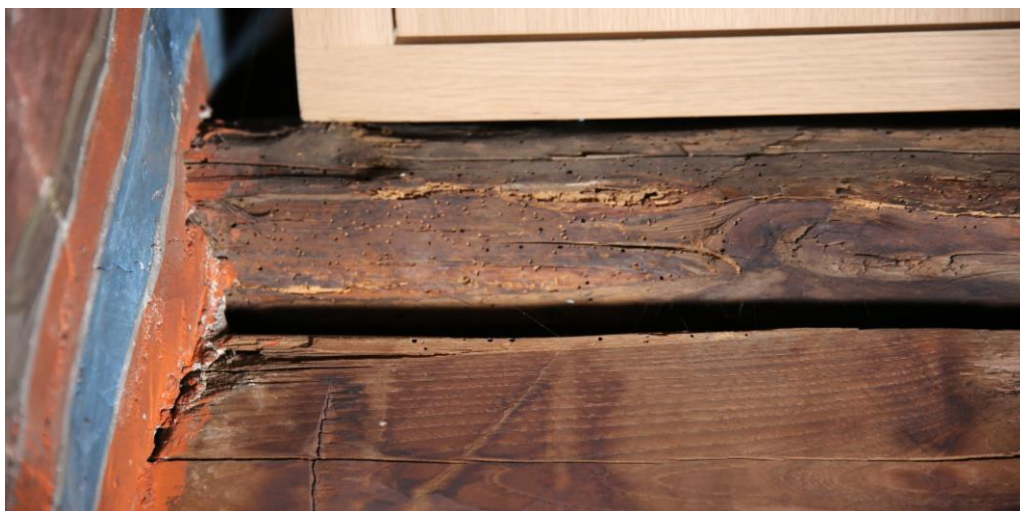
Εικόνα 35. Λεπτομέρεια από το σημείο ένωσης του κεντρικού δοκαριού με την τοιχοποιία. Τα ασβεστοκονιάματα, καθώς και η πορτοκαλί χρωστική υπάρχουν και στην επιφάνεια του ξύλου (Πηγή: Χρ. Καρύδης)

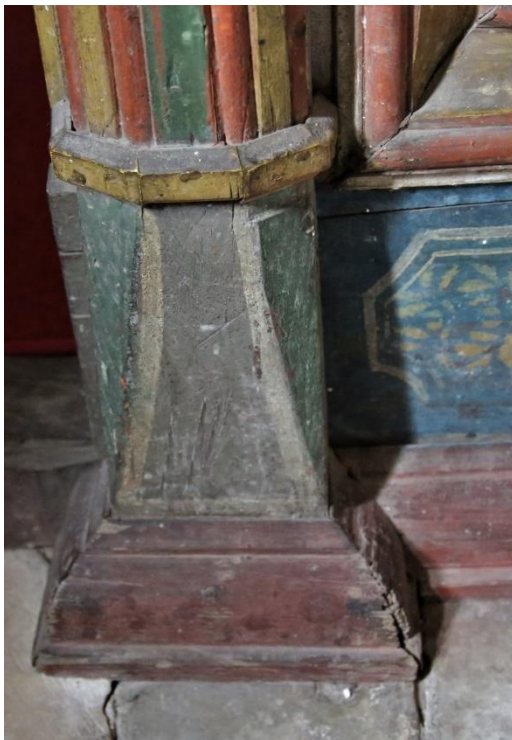
Εικόνα 36. Λεπτομέρεια από τον πεσίσκο στην βάση. Εκδορές και ρωγματώσεις, καθώς και απώλεια υλικού λόγω προσβολής από ξυλοφάγα είναι εμφανή (Πηγή: Χρ. Καρύδης)

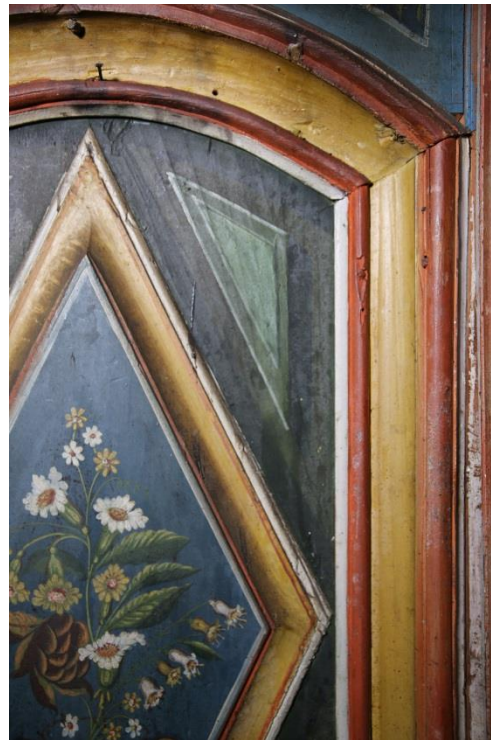
Εικόνα 37. Λεπτομέρεια του εσωτερικού ταμπλά. Είναι εμφανή τα σημάδια επεξεργασίας του ξύλου, όπως και η προσθήκη νεότερων καρφιών και ίχνη αιθάλης στο άνω μέρος της κορνίζας (Πηγή: Χρ. Καρύδης)

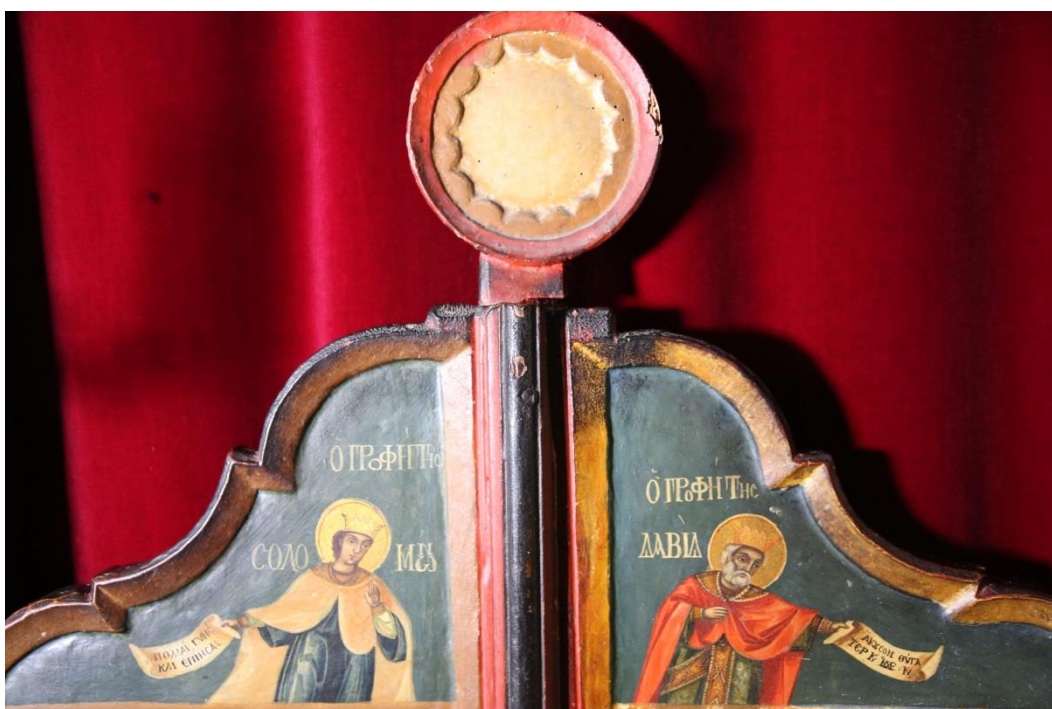
Εικόνα 38. Λεπτομέρεια από το άνω τμήμα των βημοθύρων, τα σημάδια από κάψιμο στην επιφάνεια και η απώλεια είναι εμφανής (Πηγή: Χρ. Καρύδης)

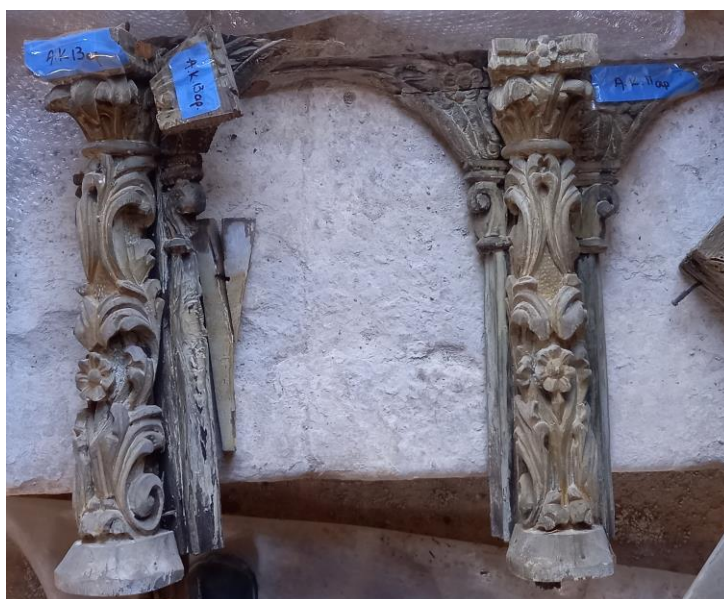
Εικόνα 39. Παράδειγμα προσθήκης κωδικών/αριθμών μέτρησης πριν την απόσπαση (Πηγή: Χρ. Καρύδης)

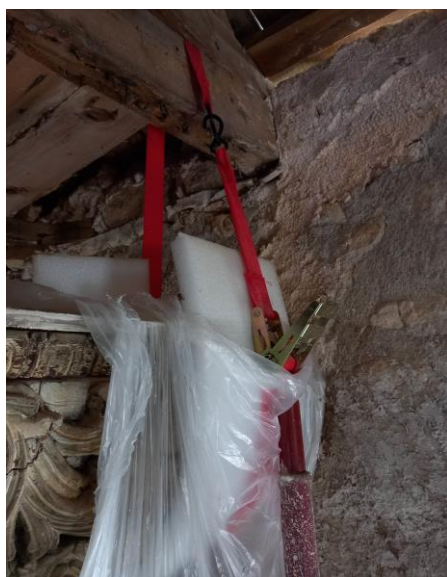
Εικόνα 40. Παράδειγμα προστασίας σημείων με ethafoam για την μεταφορά (Πηγή: Χρ. Καρύδης)

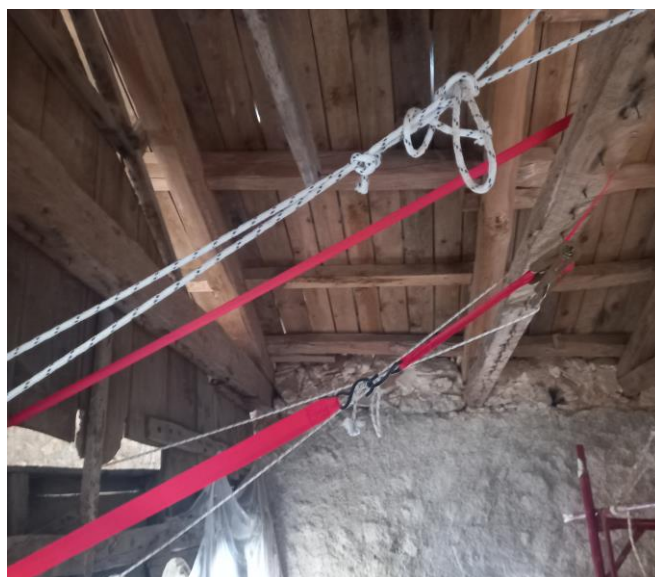
Εικόνα 41. Παράδειγμα στήριξης των τμημάτων της ανώτερης ζώνης με ιμάντες (Πηγή: Χρ. Καρύδης)

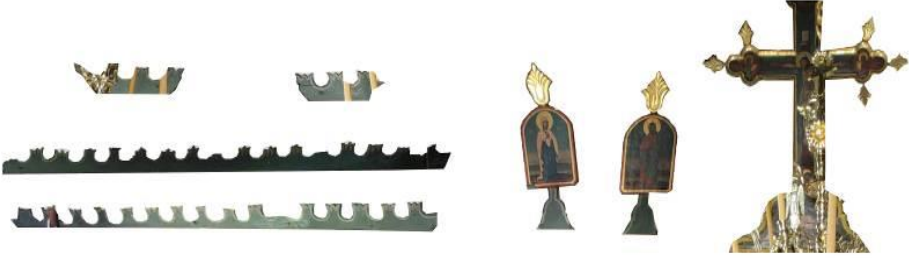
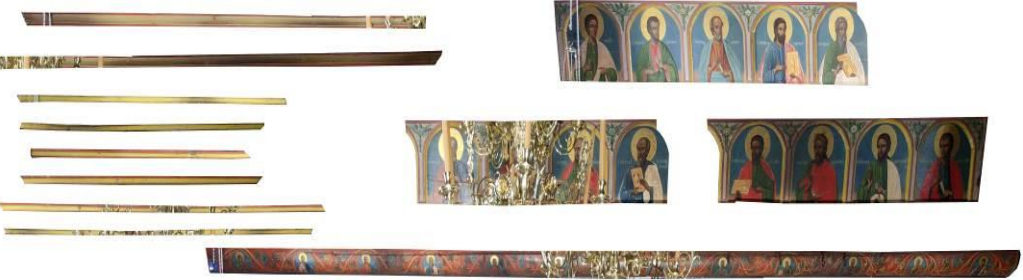
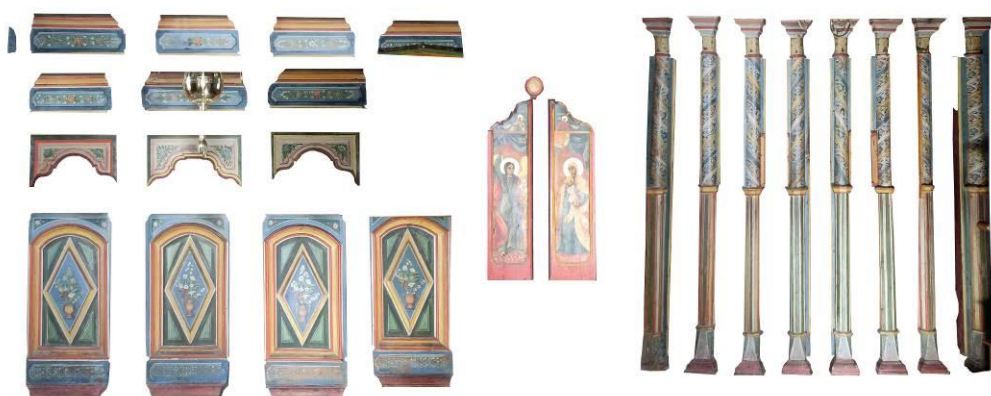
Πίνακας 1. Αποσπασμένα κομμάτια των εκάστοτε ζωνών

| ΕΠΙΣΤΕΨΗ (Σταυρός, λυπηρά, κλαδος) |
| ΘΡΙΓΚΟΣ (Αποστολικό, διακοσμητικές κορνίζες, ρίζα του Ιεσσαί) |

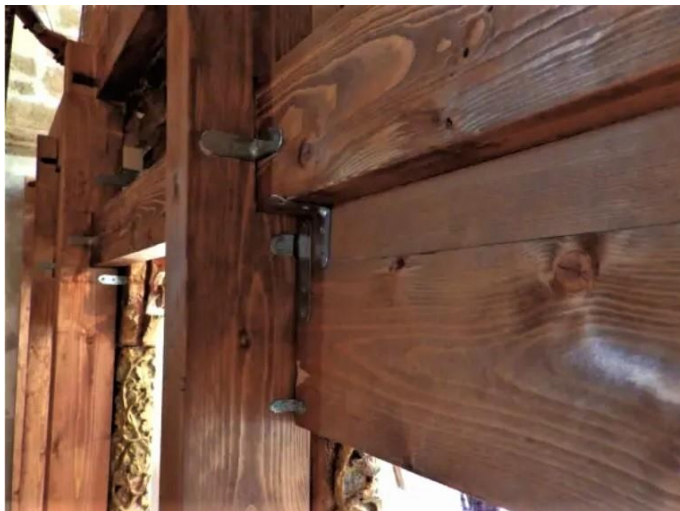
Εικόνα 42. Παράδειγμα σύνδεσης τμημάτων σε ξύλινο πλαίσιο (Πηγή: Π. Γερολυμάτου, σελ.24)

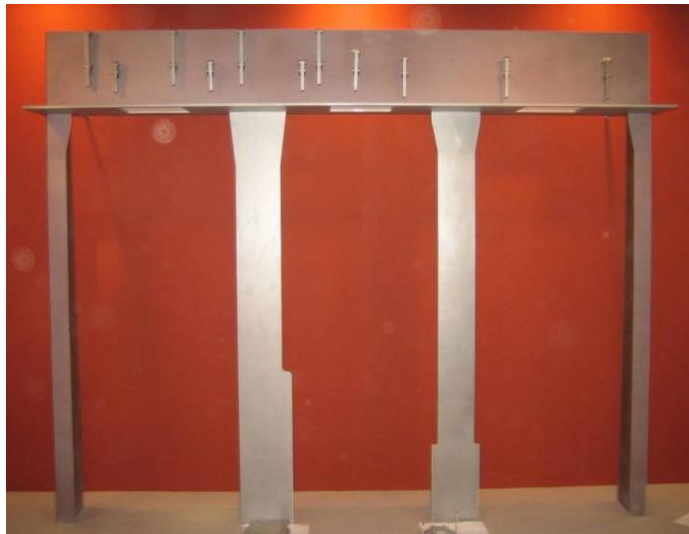
Εικόνα 44. Παράδειγμα μεταλλικής κατασκευής στήριξης (Πηγή: <https://e-lignos.com/vizantino-mousio-ipatis/>)

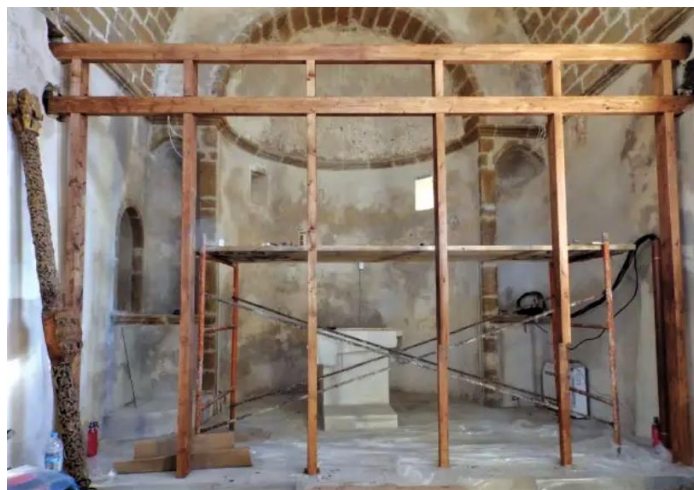
Εικόνα 45. Παράδειγμα ξύλινου πλαισίου στήριξης (Πηγή: Π. Γερολυμάτου, σελ.15)

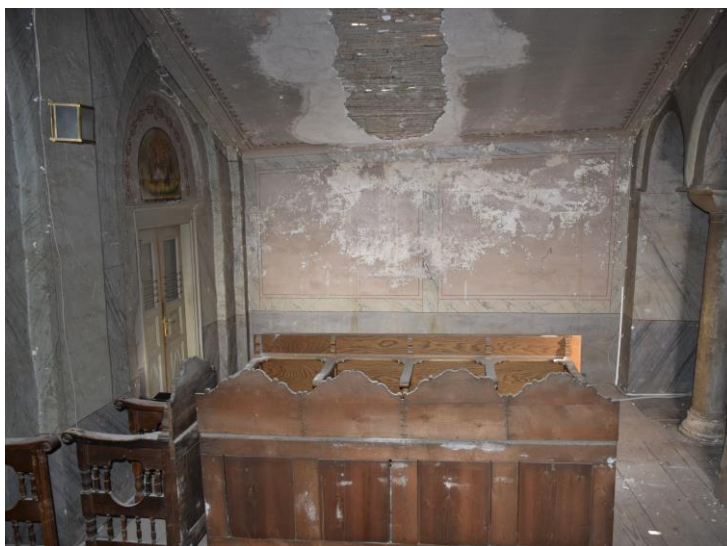
Εικόνα 46. Γενική άποψη του χώρου όπου θα μετακινηθεί το τέμπλο πριν τις επισκευαστικές εργασίες (Πηγή: Χρ. Καρύδης)

Υπάρχουν περιπτώσεις όμως, που το κτήριο δεν έχει σχεδιαστεί από την αρχή για μουσειακή χρήση. Μια τέτοια περίπτωση αποτελεί και ο χώρος των *Κατηχουμένων*<sup>135</sup>, στο άνω τμήμα του *Καθολικού*, που θα αποτελέσει και το

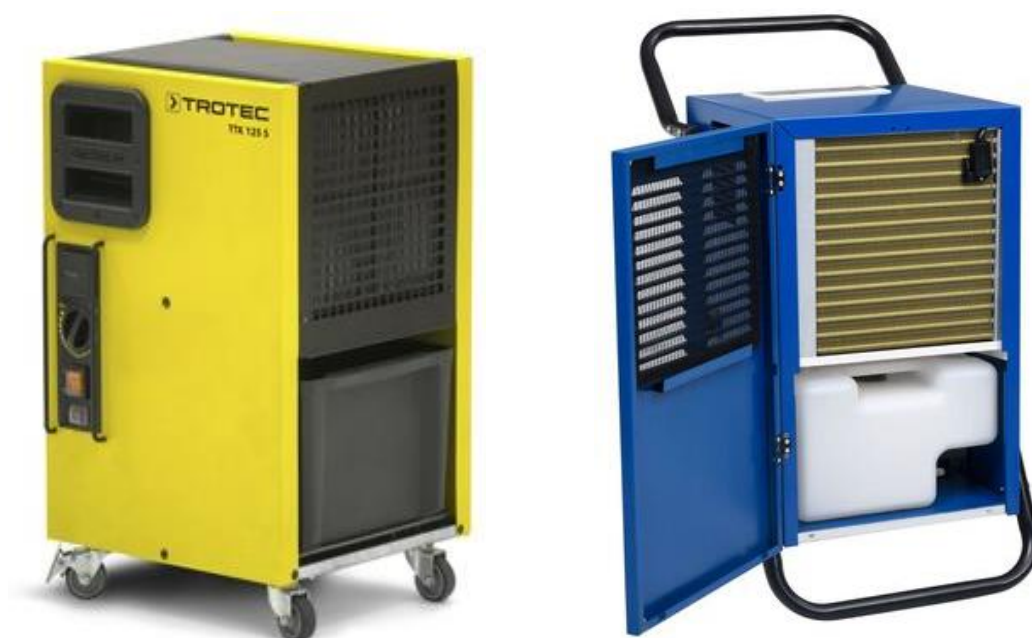
Εικόνα 48. Παραδείγματα επαγγελματικών αφυγραντήρων, για αφύγρανση σε μεγάλους χώρους (Πηγή: [https://www.insituconservation.com/products/dehumidifiers\\_humidifiers/trotec\\_ttk\\_125s](https://www.insituconservation.com/products/dehumidifiers_humidifiers/trotec_ttk_125s) , <https://www.vidaxl.gr/e/vidaxl-afygrantiras-me-systima-apopsyxis-thermoy-aerioy-50-l2> )
