## **ΔΙΠΛΩΜΑΤΙΚΗ ΕΡΓΑΣΙΑ**

**ΑΠΟΣΠΑΣΗ ΚΑΙ ΕΠΑΝΑΤΟΠΟΘΕΤΗΣΗ ΞΥΛΟΓΛΥΠΤΟΥ  
ΤΕΜΠΛΟΥ 18<sup>ΟΥ</sup> ΑΙΩΝΑ ΑΠΟ ΤΟ ΠΑΡΕΚΚΛΗΣΙΟ ΤΩΝ ΑΓΙΩΝ  
ΑΝΑΡΓΥΡΩΝ, ΤΗΣ Μ. ΜΟΝΗΣ ΒΑΤΟΠΑΙΔΙΟΥ: ΕΦΑΡΜΟΓΗ  
ΑΡΧΩΝ ΠΡΟΛΗΠΤΙΚΗΣ ΣΥΝΤΗΡΗΣΗΣ**

Φοιτήτρια: ΒΑΣΙΛΙΚΗ ΧΑΡΙΣΙΟΥ

**ΖΑΚΥΝΘΟΣ 2023**

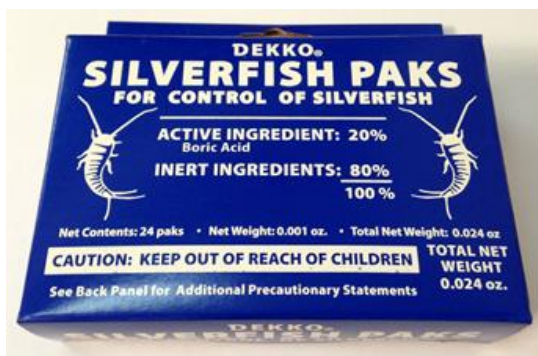
Εικόνα 49. Παγίδα εντόμων silverfish (Πηγή: [https://www.insituconservation.com/products/insect\\_traps/silverfish\\_trap](https://www.insituconservation.com/products/insect_traps/silverfish_trap) )

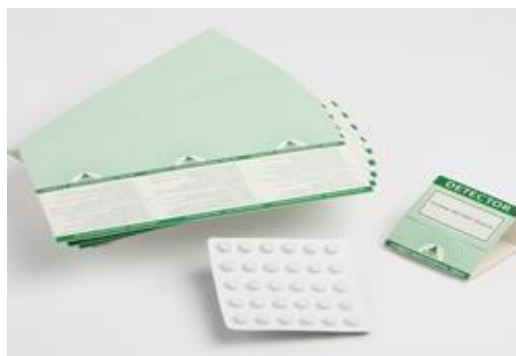
Εικόνα 50. Παγίδα ανίχνευσης εντόμων (Πηγή: [https://www.insituconservation.com/products/insect\\_traps/insect\\_detector\\_trap](https://www.insituconservation.com/products/insect_traps/insect_detector_trap) )

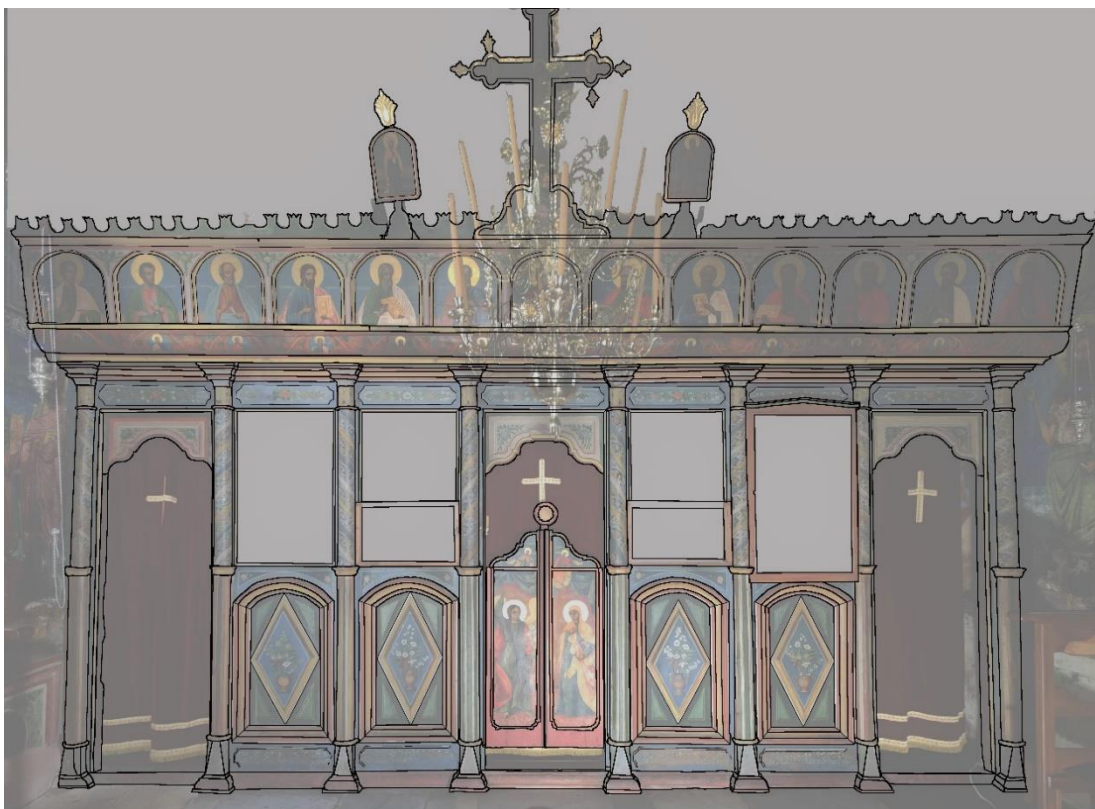
Σχέδιο III . Σχεδιαστική αποτύπωση τέμπλου
