«Μετάφραση και σχολιασμός των ενοτήτων 1.0 έως 4.0 & 9.0 έως 11.0 της μελέτης του U.S. Chemical Safety and Hazard Investigation Board (CSB) με τίτλο “Chemical Reaction and Release in Atchison, Kansas” (2017)»

Chemical Reaction and Release in Atchison, Kansas

MGPI Processing, Inc.

Incident Date: October 21, 2016

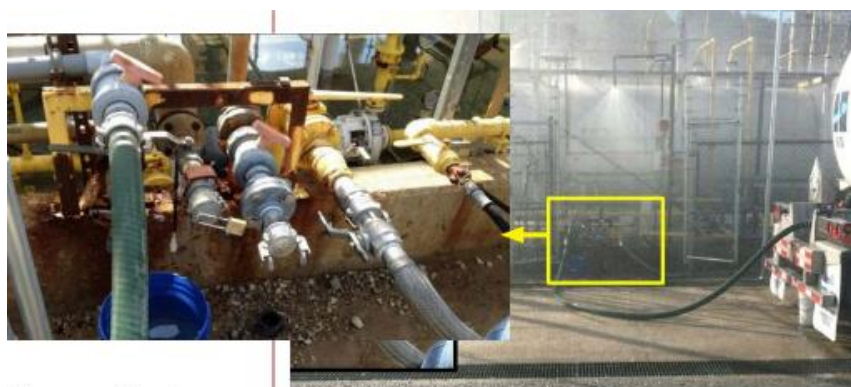
Figure 4. Chemical unloading operations at the time of the incident (Source: MGPI).<sup>6</sup>

On the perimeter of the tank farm is the unloading area through which CTMVs from various companies deliver bulk quantities of five chemicals: sodium hypochlorite,<sup>4</sup> sulfuric acid, propylene oxide, sodium hydroxide, and acetic anhydride.<sup>5</sup> CTMV drivers transfer chemicals by connecting discharge hoses from the cargo tanks to the fill lines. From there, chemicals flow through piping to several large bulk storage tanks in the tank farm (Figure 4). Operators then transfer smaller quantities of the chemicals, as needed, into day tanks and/ or process vessels for production inside the Mod B building.

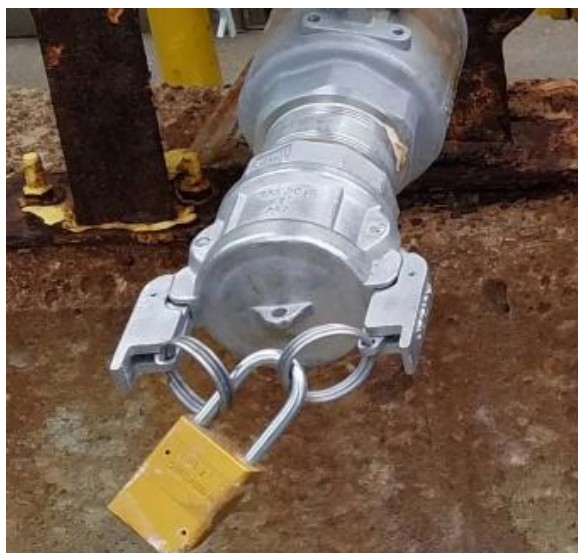
Figure 5. A locked cam lever dust cap on a fill line at Mod B (Source: CSB).

To access the fill lines for a chemical delivery, operators first unlock a barbed wire gate that encloses the tank farm area and five fill lines designated for each chemical (Figure 4). Next, operators unlock the padlock on the cam lever dust cap that secures the fill line for the chemical being delivered. Cam lever dust caps prevent access to fill lines by capping the end of the fill lines when they are not in use. As seen in Figure 5, cam lever dust caps are secured by engaging two levers and locking them in place with a padlock and two split rings. CTMV drivers rely on operators to unlock and identify the fill line designated for the chemical being transferred. Operators then show drivers the appropriate fill line. Once the equipment is unlocked, operators return to the control room. Drivers then remove the dust cap and connect their chemical discharge hose from the cargo tank to the fill line. After completing delivery, drivers place the dust cap back on the fill line and re-secure it by locking the padlock. It was, and is, MGPI's practice to unlock fill line dust caps only for delivery.

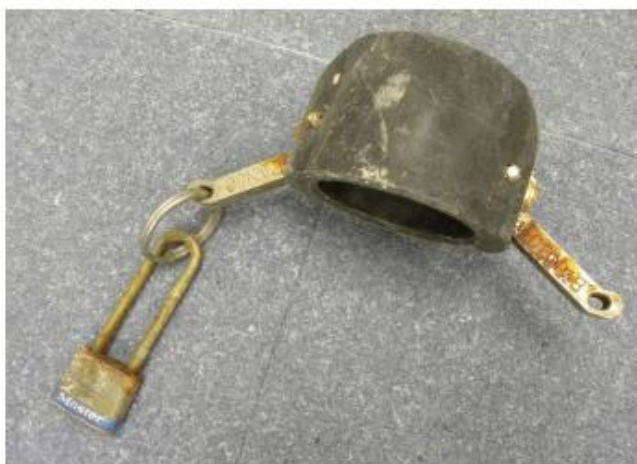
Figure 7. Sodium hypochlorite dust cap with missing split ring. The missing split ring prevented the dust cap from being secured by the padlock (Source: CSB).

Although the sulfuric acid dust cap was unlocked immediately prior to unloading, the CSB found that the sodium hypochlorite fill line was also accessible to the driver (Figure 7). The driver connected the sulfuric acid discharge hose to the unsecured fill line for the sodium hypochlorite bulk tank, which resulted in the inadvertent mixing of approximately 4,000 gallons of sulfuric acid and 5,850 gallons of sodium hypochlorite. This mixture of incompatible materials resulted in a reaction that promoted the release of a cloud containing chlorine gas and other compounds (Section 4.0)

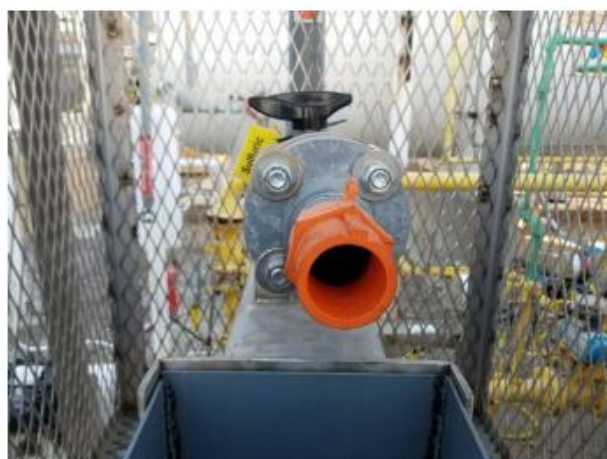
Figure 18. New coupling on the Mod B sulfuric acid fill line (Source: MGPI)

Immediately following the incident, MGPI made some temporary changes to its transfer equipment and unloading area to reduce the potential for a similar incident, until more permanent changes could be made. These included placing dedicated locks with separate keys on the different fill line caps, replacing the caps on the fill lines with caps that use a different locking mechanism, placing new (or more securely affixing existing) pipe markers closer to fill line connection points and elbows, placing new color-coded tags on the fill lines, and updating the chemical unloading procedures. Additionally, Harcros worked with MGPI to select and install new couplings on the Mod B sulfuric acid fill line and Harcros sulfuric acid delivery hoses. These couplings share the same unusual size and shape, such that only the correct delivery hose can be connected to the sulfuric acid fill line. The couplings are also colored differently from all other couplings at the Mod B unloading area (Figure 18).

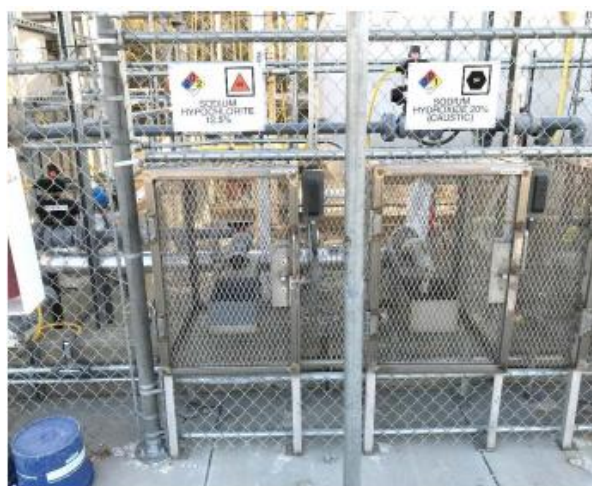
Figure 19. Separation of unloading connections with secure cages around connection points at Mod B (Source: MGPI)

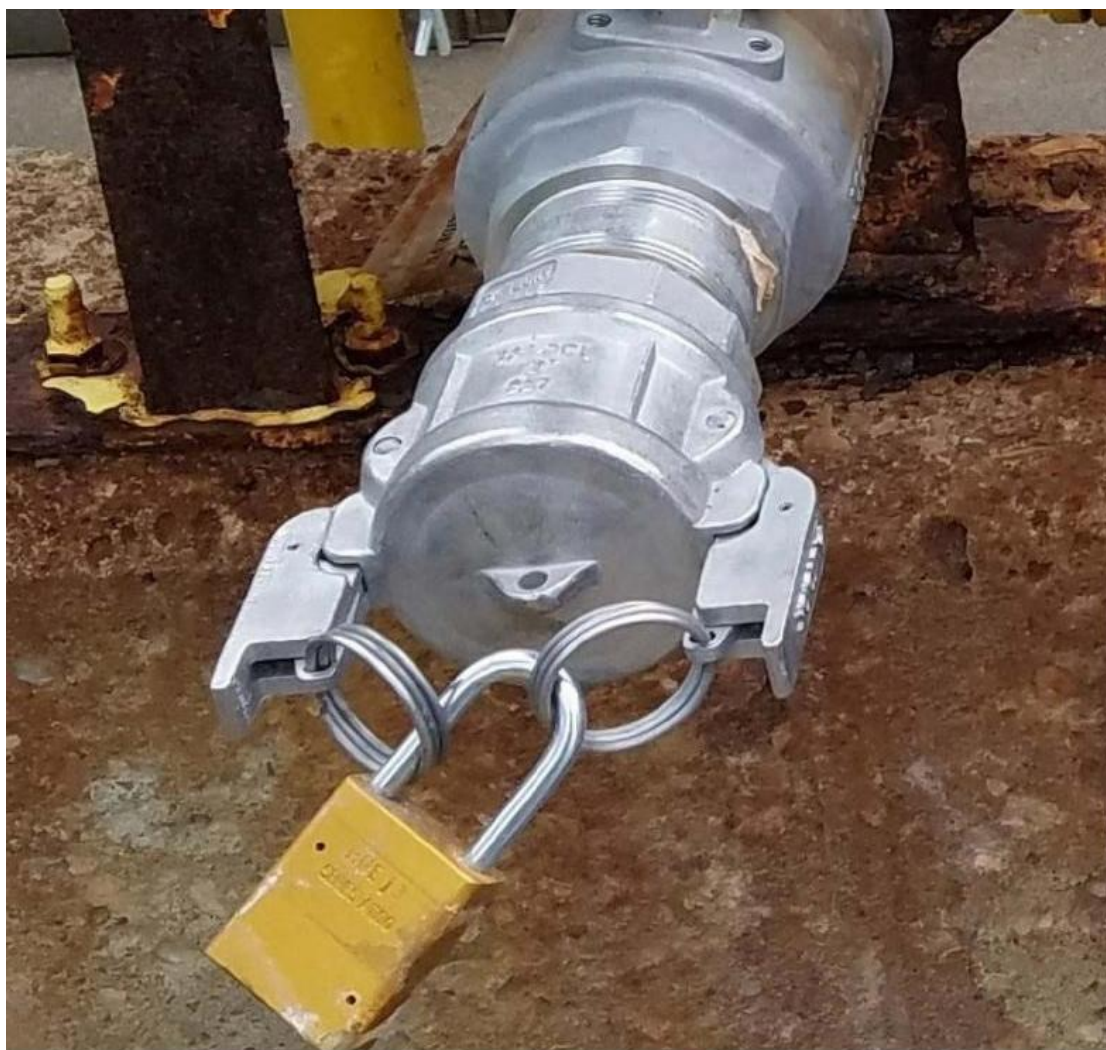
Εικόνα 5: Ένα κλειδωμένο καπάκι ακροδέκτη σύνδεσης σε μια γραμμή πλήρωσης στην περιοχή Mod B (Πηγή:CSB)

Για να αποκτήσουν πρόσβαση στις γραμμές πλήρωσης για μια παράδοση χημικών ουσιών, οι χειριστές ξεκλειδώνουν πρώτα μια πύλη συρματοπλέγματος που περικλείει το κέντρο δεξαμενών αποθήκευσης και πέντε γραμμές πλήρωσης που έχουν καθοριστεί για κάθε χημική ουσία (Εικόνα 4). Στη συνέχεια, οι χειριστές ξεκλειδώνουν το λουκέτο στο καπάκι του ακροδέκτη σύνδεσης που ασφαρίζει την γραμμή πλήρωσης, έτσι ώστε να παραδοθεί η χημική ουσία. Τα καπάκια του ακροδέκτη σύνδεσης εμποδίζουν την πρόσβαση στις γραμμές πλήρωσης, καλύπτοντας την άκρη τους όταν δεν χρησιμοποιούνται. Όπως φαίνεται στην Εικόνα 5, τα καπάκια του ακροδέκτη σύνδεσης ασφαρίζονται με δύο μοχλούς, οι οποίοι κλειδώνονται με ένα λουκέτο και δύο διαχωριστικούς δακτυλίους. Οι οδηγοί των μηχανοκίνητων οχημάτων δεξαμενής βασίζονται στους χειριστές για να ξεκλειδώνουν και να αναγνωρίζουν τη γραμμή πλήρωσης που έχει οριστεί για την χημική ουσία που μεταφέρουν. Οι χειριστές, έπειτα, δείχνουν στους οδηγούς την κατάλληλη γραμμή πλήρωσης. Όταν ο εξοπλισμός ξεκλειδωθεί, οι χειριστές επιστρέφουν στην αίθουσα ελέγχου. Στη συνέχεια, οι οδηγοί αφαιρούν το προστατευτικό κάλυμμα και συνδέουν τους σωλήνες χημικής εκκένωσης από τη δεξαμενή φορτίου στη γραμμή πλήρωσης. Μετά την ολοκλήρωση της παράδοσης, οι οδηγοί τοποθετούν το προστατευτικό κάλυμμα στη γραμμή πλήρωσης και το επανασφραγίζουν κλειδώνοντας το λουκέτο. Αυτή ήταν, και εξακολουθεί να είναι, η πρακτική της MGPI για να ξεκλειδώνονται τα καπάκια του ακροδέκτη σύνδεσης της γραμμής πλήρωσης μόνο για την παράδοση.

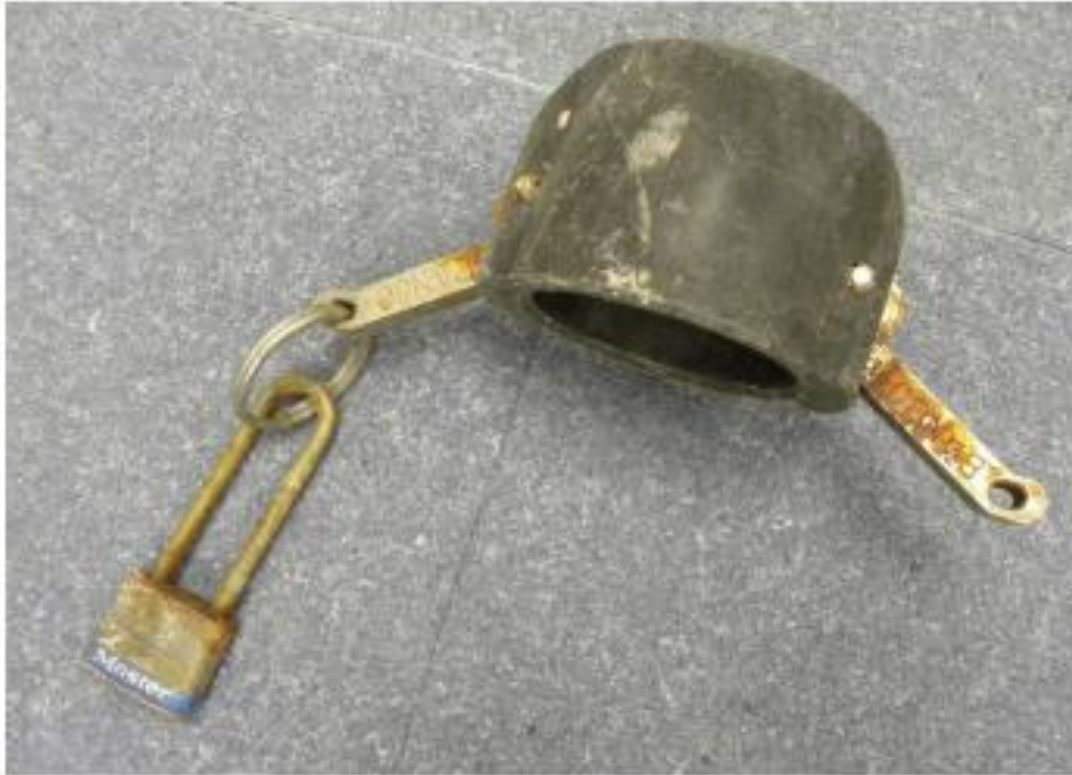
Εικόνα 7: Ένας διαχωριστικός δακτύλιος λείπει από το προστατευτικό κάλυμμα του υποχλωριώδους νατρίου. Ο διαχωριστικός δακτύλιος που λείπει εμπόδισε το κλείδωμα του καλύμματος με το λουκέτο (Πηγή:CSB)

Παρόλο που το προστατευτικό κάλυμμα του θεικού οξέος ξεκλειδώθηκε αμέσως πριν από την εκφόρτωση, η CSB διαπίστωσε ότι η γραμμή πλήρωσης του υποχλωριώδους νατρίου ήταν επίσης προσβάσιμη στον οδηγό (Εικόνα 7). Ο οδηγός συνέδεσε τον σωλήνα εκκένωσης του θεικού οξέος με τη μη ασφαλισμένη γραμμή πλήρωσης για τη δεξαμενή αποθήκευσης υποχλωριώδους νατρίου, το οποίο οδήγησε στην ακούσια ανάμιξη περίπου 4000 γαλονιών θεικού οξέος και 5.850 γαλονιών υποχλωριώδους νατρίου. Αυτή η ανάμιξη ασυμβίβαστων υλικών είχε ως αποτέλεσμα μια αντίδραση που προήγαγε την απελευθέρωση ενός νέφους που περιείχε αέριο χλώριο και άλλες ενώσεις (Ενότητα 4.0).

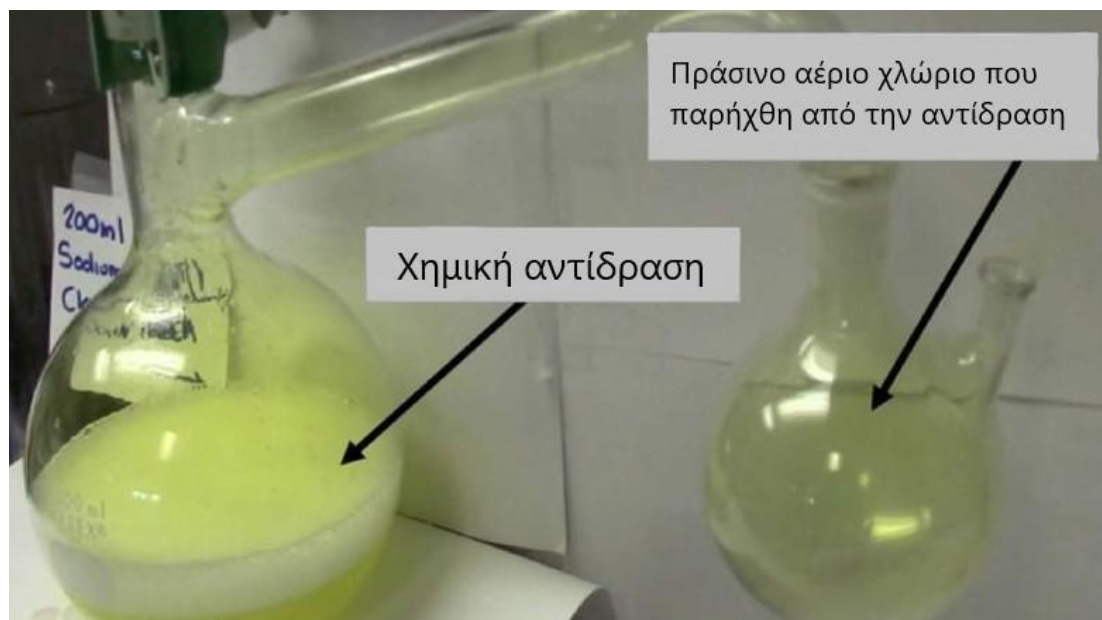
Εικόνα 9: Χημική αντίδραση περίπου 1 λεπτό αφού το δείγμα θειικού οξέος της Harsco προστέθηκε σε χλωρίνη Clorox (υποχλωριώδες νάτριο 5-10%<sup>28</sup>). Το μείγμα των 2 είχε ως αποτέλεσμα το σχηματισμό μικρών φυσαλίδων αερίου χλωρίου (αριστερά) που συλλέχθηκαν σε συσκευή απόσταξης (δεξιά) (Πηγή: CSB)

Το θειικό οξύ μείωσε το pH του υποχλωριώδους νατρίου, το οποίο, σε συνδυασμό με τη θερμότητα που παρήχθη από την αντίδραση, επιτάχυνε την ταχύτητα αποσύνθεσης του υποχλωριώδους νατρίου. Ως αποτέλεσμα, μπορεί να συνέβησαν αρκετές μείζονες και δευτερεύουσες αντιδράσεις, συμπεριλαμβανοντας τόσο τα αντιδρώντα συστατικά, όσο και τα προϊόντα που σχηματίστηκαν από την αποσύνθεση τους<sup>26</sup>. Μια πιθανή αντίδραση μεταξύ θειικού οξέος και υποχλωριώδους νατρίου παρήγαγε υποχλωριώδες οξύ και θειικό νάτριο. Το υποχλωριώδες οξύ αποσυντέθηκε περαιτέρω και σχημάτισε χλώριο και διοξείδιο του χλωρίου. Το διοξείδιο του χλωρίου μπορεί από μόνο του να αποσυντεθεί για να σχηματίσει αέριο χλώριο και αέριο οξυγόνο. Το διοξείδιο του χλωρίου θα αντιδράσει επίσης με το υδροχλωρικό οξύ για να σχηματίσει αέριο χλώριο και νερό σε θερμοκρασίες περίπου από 40 έως 70 βαθμούς Κελσίου (104 έως 158 βαθμούς Φαρενάιτ)<sup>27</sup>. Αυτές οι ενώσεις που περιέχουν χλώριο έχουν μια κιτρινοπράσινη απόχρωση. Αρκετοί υπάλληλοι της MGPI περιέγραψαν το νέφος ως κιτρινοπράσινο στους ερευνητές της CSB (Εικόνα 8). Ανατρέξτε στην [Έκθεση των Εξωτερικών Συνεργατών](#) της CSB για μια τεχνική περίληψη των πιθανών χημικών αντιδράσεων.

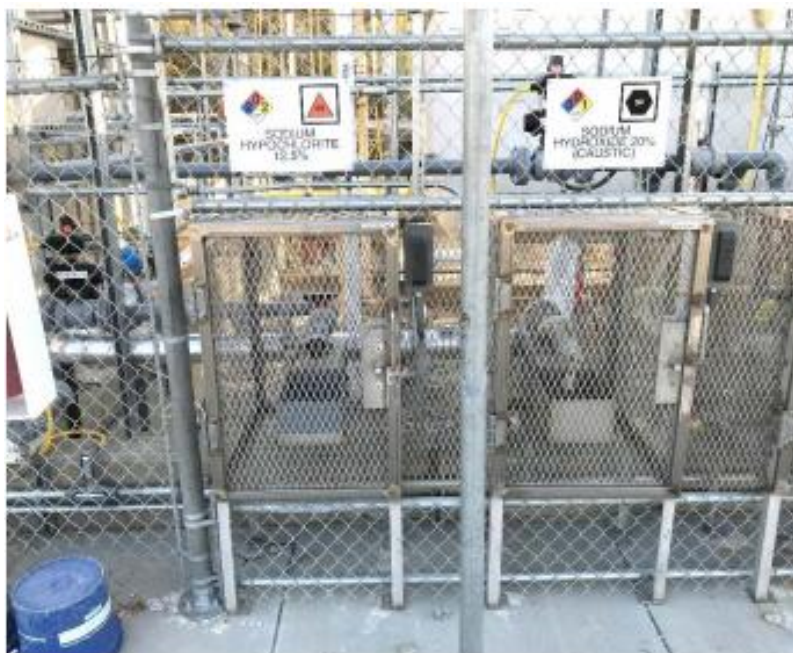
**Εικόνα 11: Διαχωρισμός συνδέσεων εκφόρτωσης με ασφαλισμένο συρματοπλέγμα γύρω από τα σημεία σύνδεσης στη περιοχή Mod B (Πηγή:MGPI)**
